INFORME DE PATOLOGÍAS (Envolvente y zonas comunes)

Dir.: Cjto. Señorío de Aloha, Av. Manolete, Marbella, CP 29660 (Málaga)

INFORME de patologías en la envolvente de los edificios Giralda, Alhambra, Mezquita, Doñana y Triana del Conjunto Señorío de Aloha, sito entre Av. de Manolete y C/ de las Adelfas, Nueva Andalucía. De forma no detallada:

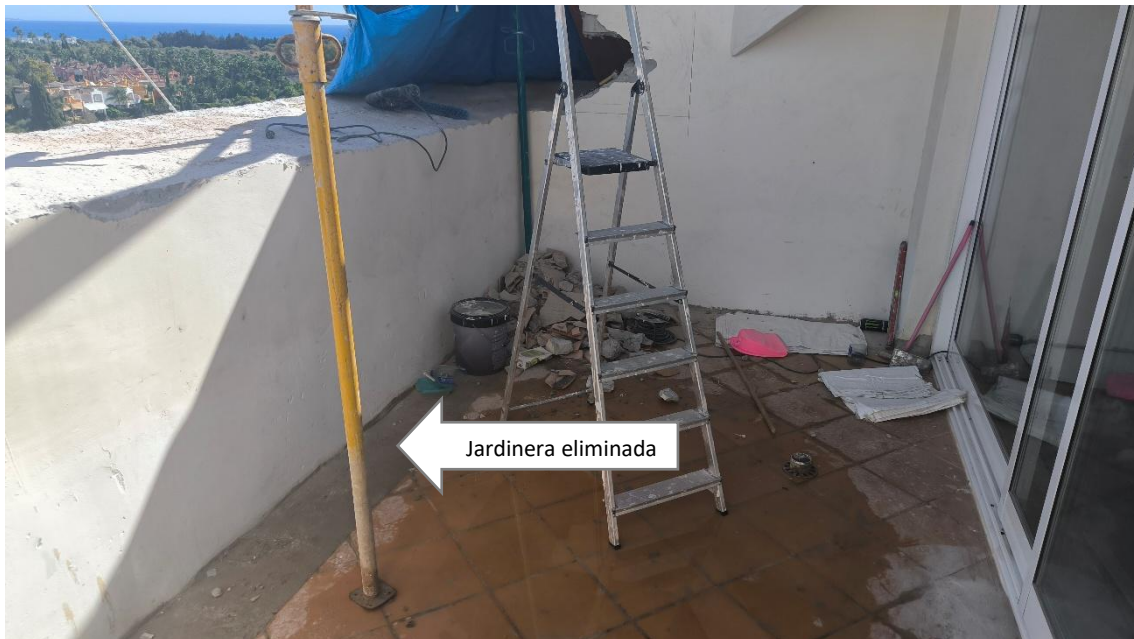
EDIFICIO DOÑANA. P 1, 5ª dcha. Jardinera eliminada por el propietario.

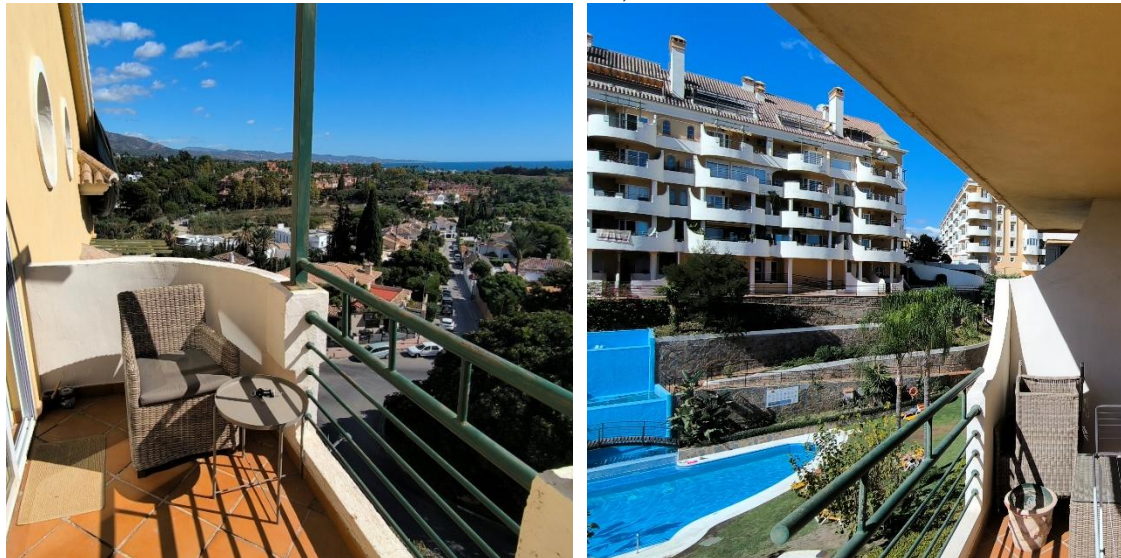
EDIFICIO DOÑANA. P 1, 5º Dcha

En algunos apartamentos se puede apreciar como esta altura ha sido parcialmente aumentada, en virtud de la seguridad.

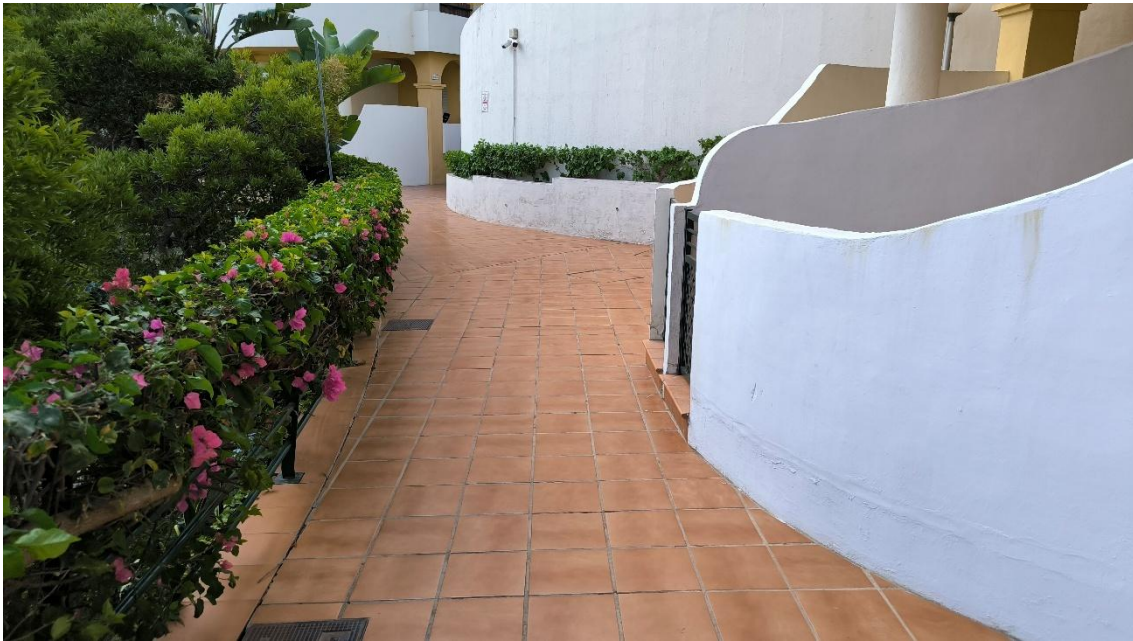
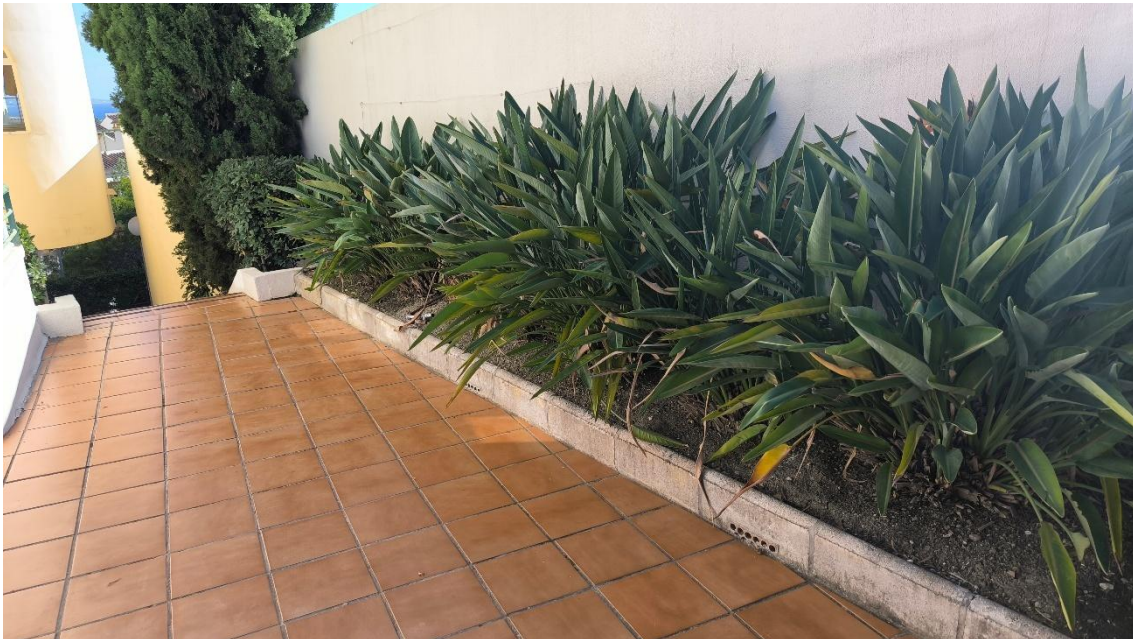
En relación a las zonas exteriores, la configuración de estas es la de una cubierta plana transitable, **terminada con baldosas cerámicas**. Si bien no se dispone de la ficha técnica del pavimento, ni se ha realizado ningún ensayo para determinar su resbalicidad (ensayo de péndulo), simplemente mediante el tránsito por las zonas comunes de la urbanización y habiéndolo confirmado el personal de mantenimiento, se puede concluir que el pavimento no es antideslizante (clase 3, según CTE DB SUA).

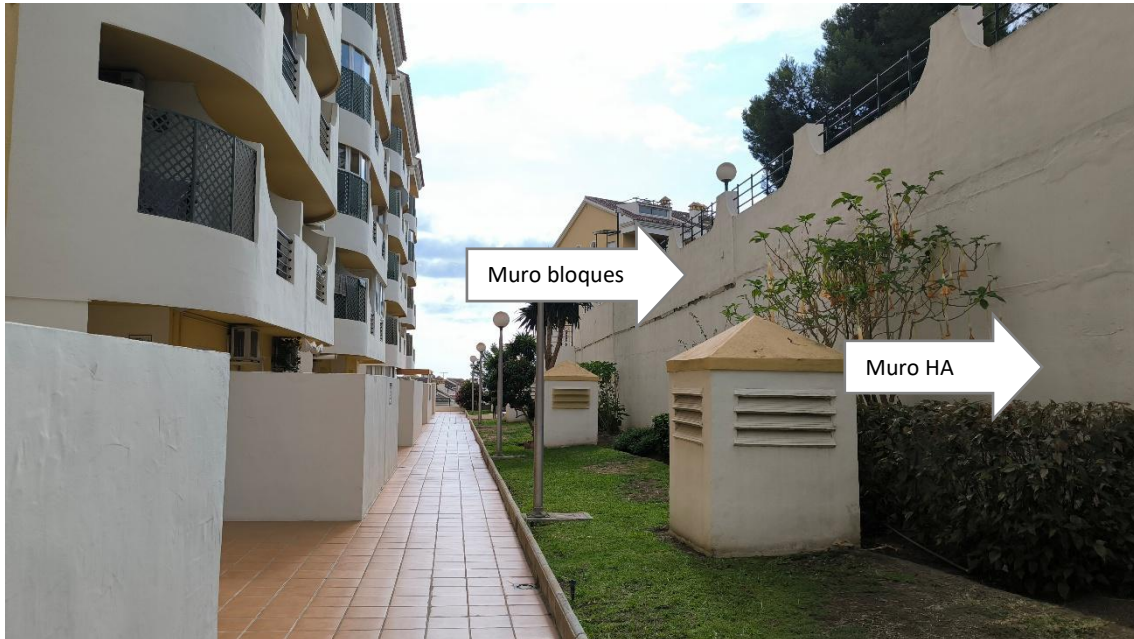
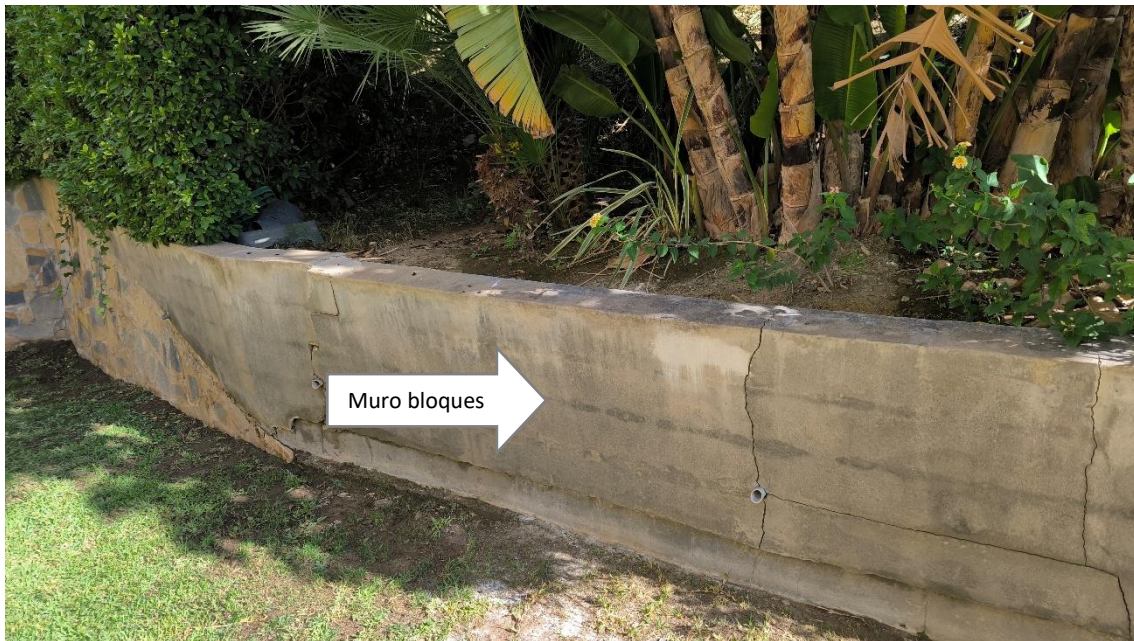
En relación a los **SISTEMAS DE CONTENCIÓN**, en muchas zonas se pueden ver muros de H.A., al igual que se tiene conocimiento de zonas de pantallas de pilotes que presentan un aplacado de piedra natural (mampostería)

Sin embargo, existen algunas zonas cuyos muros de contención están ejecutados con ladrillo de hormigón aligerado, cuya idoneidad en estos casos es explicada en apartados posteriores.

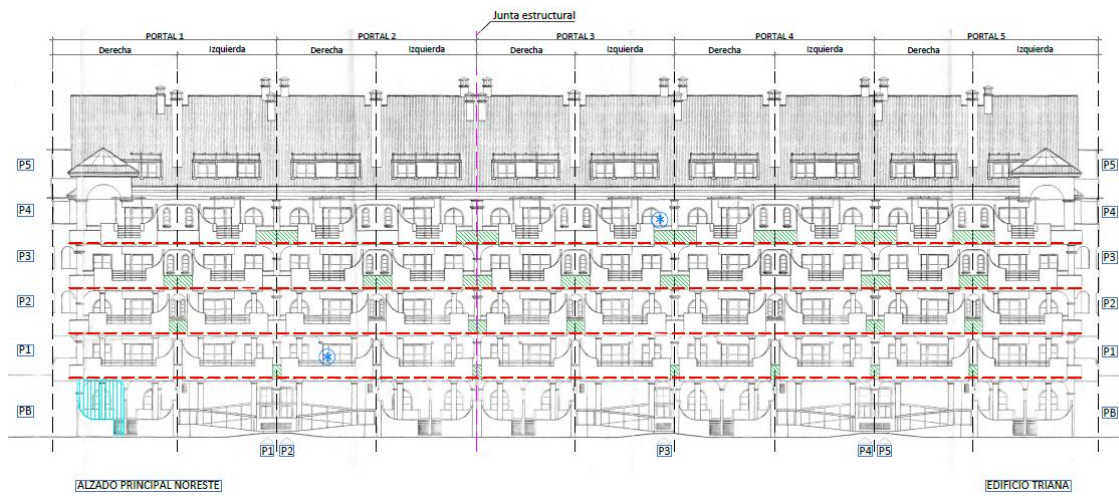
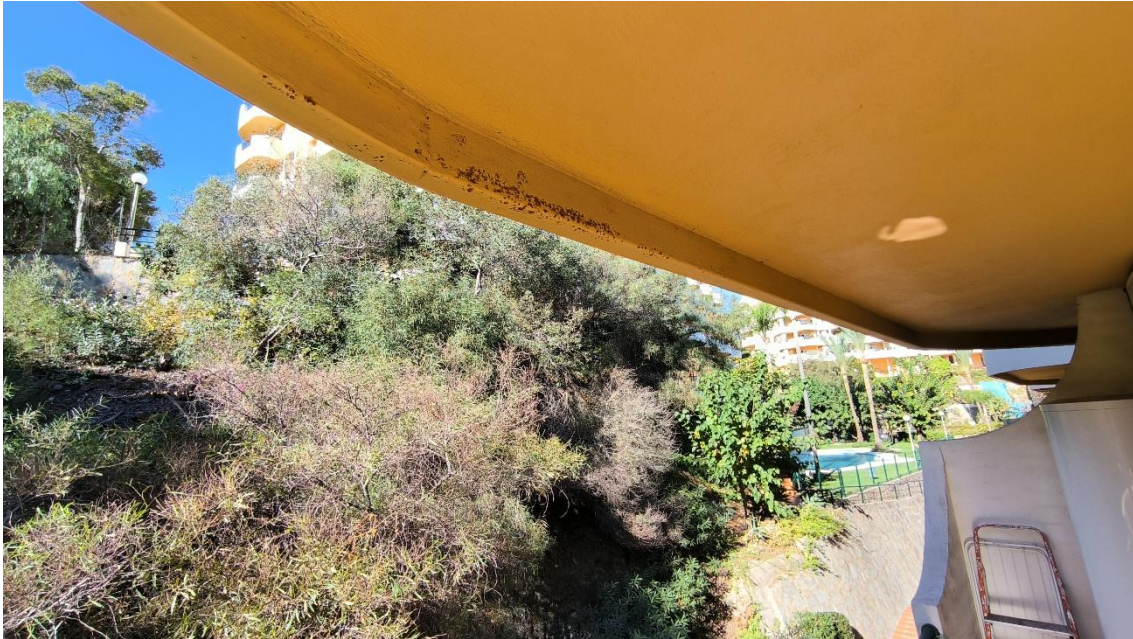
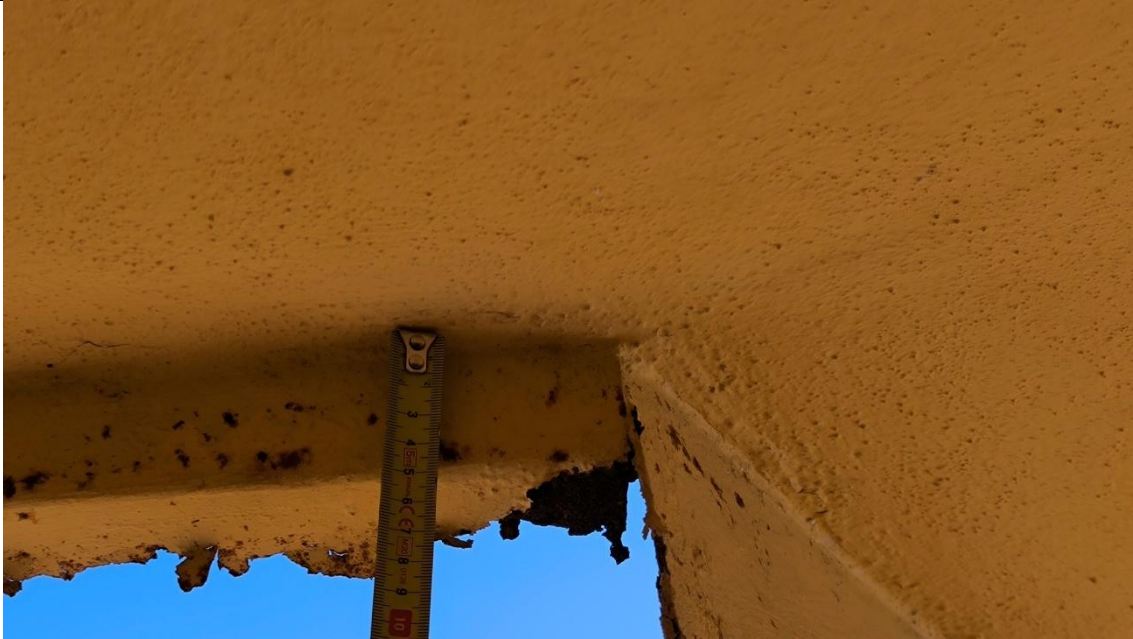
Extracto de 3. PLANIMETRÍA. En rojo, zonas con afección en pletinas

En relación a la fisuración existente en los cantos de forjado, se puede determinar que la causa principal es la oxidación de los perfiles en L (pletinas) anteriormente definidos. Esta patología generalizada se produce debido a un incorrecto diseño en el proyecto original.

La naturaleza metálica de estos elementos unidos a su exposición ambiental y la cercanía al mar, **hace que estos elementos presenten un estado de deterioro avanzado, incluso de casi desintegración.**

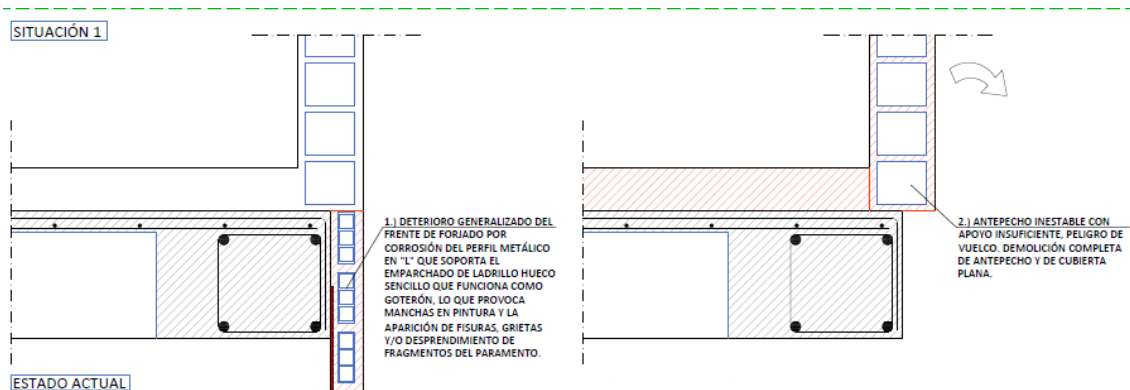
Extracto de 3. PLANIMETRÍA.

En relación a los remates de los cantos de forjado existe otro “sub-caso” que es apreciable en zonas donde existen jardineras y terrazas y **el paramento no parece estable**. Esta patología viene dada por la geometría del apoyo de la fábrica exterior, que en algunas zonas el ancho de este apoyo es insuficiente, comprometiendo la estabilidad del elemento.

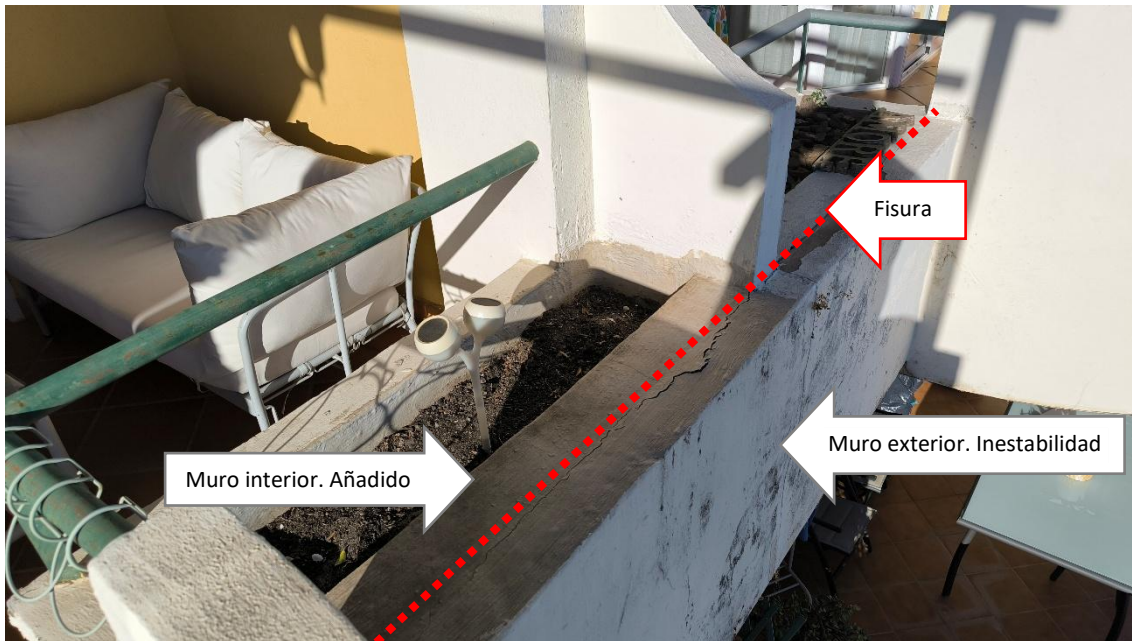
- **Edificio Doñana, portal 4, 4º Izquierda.**

La cara exterior de la jardinera presenta el espesor de un pie (24cm aprox.), en lo que parece un recrecido hecho con posterioridad (hacia el interior). La jardinera parece impermeabilizada mediante una membrana líquida.

En esta se puede apreciar una fisura entre lo que debería ser el cerramiento original de la jardinera y un posterior refuerzo/ recrecido interior. En este caso, se puede apreciar como las hojas se están separando, quedando visible la fisura entre ambas. Esta fisura es indudablemente una zona de acceso para el agua en caso de lluvia.

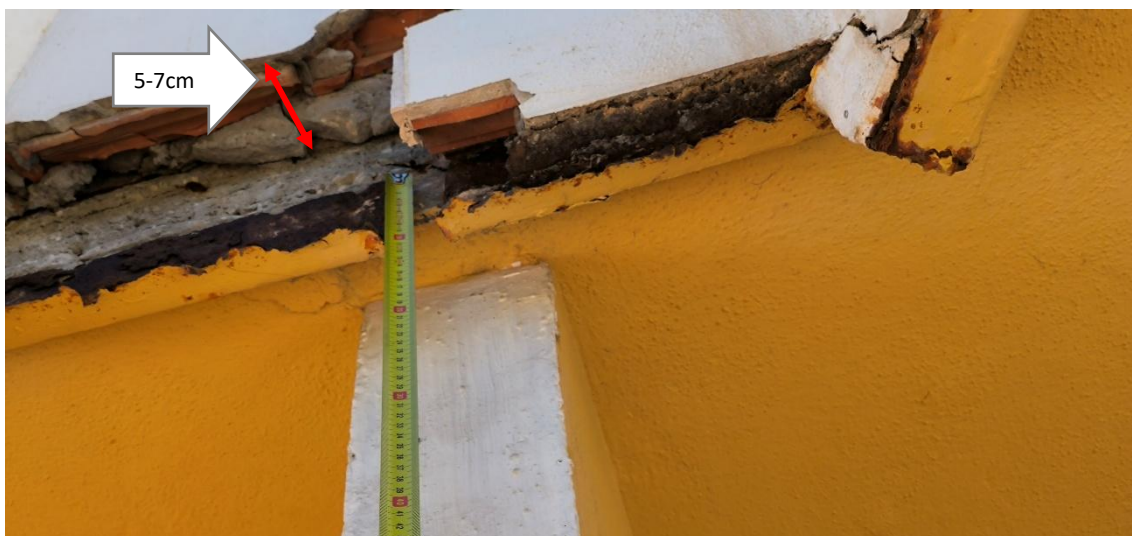
- **Edificio Doñana, portal 5, 1ª Izquierda.**

El recrecido en torno al canto del forjado para el emparchado del remate tiene un espesor que oscila entre los 5 -7 cm. Si la fábrica de ladrillo del peto está realizada mediante $\frac{1}{2}$ pie de ladrillo perforado (11,5cm) o un tabicón de ladrillo hueco doble (9cm), significa que el apoyo del ladrillo sobre la fábrica puede ser del orden de 4-6cm en algunos puntos, lo que sería insuficiente.

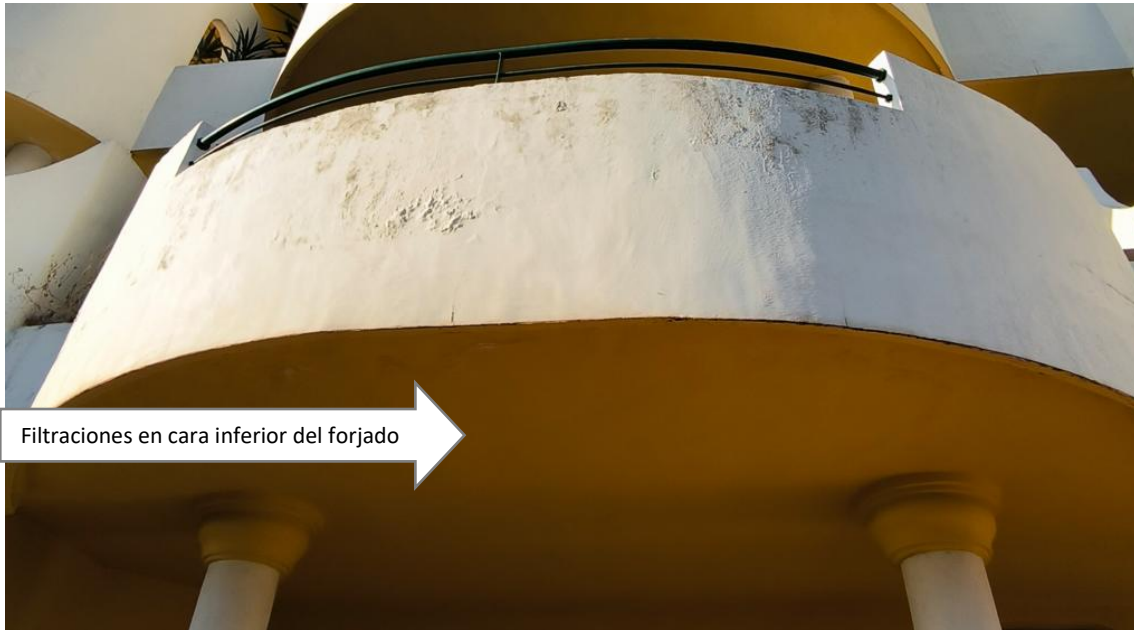
- Hay terrazas que se corresponden con la construcción original, por lo que tienen una antigüedad aproximada de 24-25 años, por lo que se entiende que han podido llegar al final de la su vida útil.

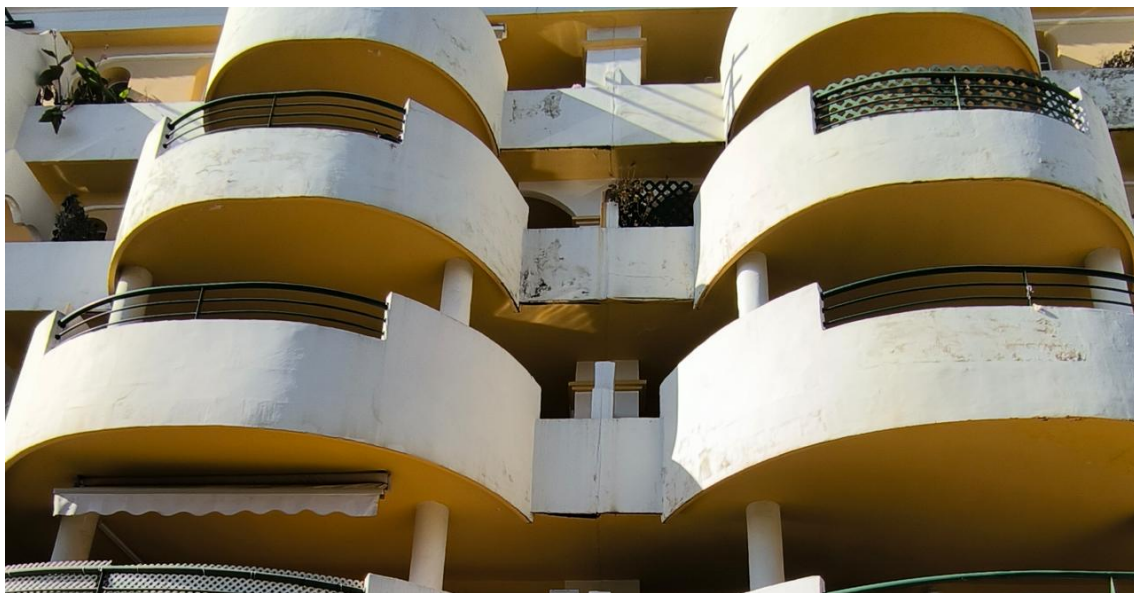
- Existen filtraciones en el entorno de las juntas de dilatación. Esto puede deberse a fallo de la impermeabilización de la jardinera o al fallo (por inexistencia o falta de mantenimiento) del sellado de la junta estructural

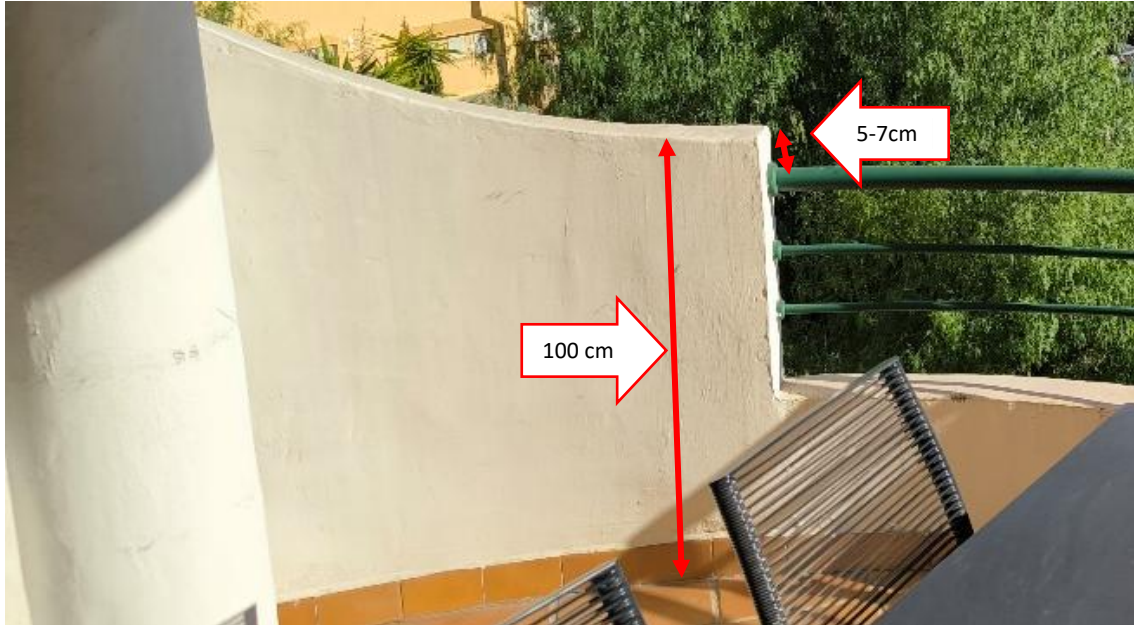
Si atendemos a las protecciones de las terrazas (petos y barandillas), podemos ver que de forma generalizada la parte de fábrica de ladrillo tiene una altura aproximada de 100cm, mientras que las protecciones, dado la forma de su anclaje, tiene siempre una altura unos 5-7cm inferior a la del paramento.
