1.6 CONCLUSIONES

Francisco Manuel López Chacón,
 Arquitecto

Conjunto Señorío de Aloha, Av. Manolete, Marbella, CP 29660 (Málaga)

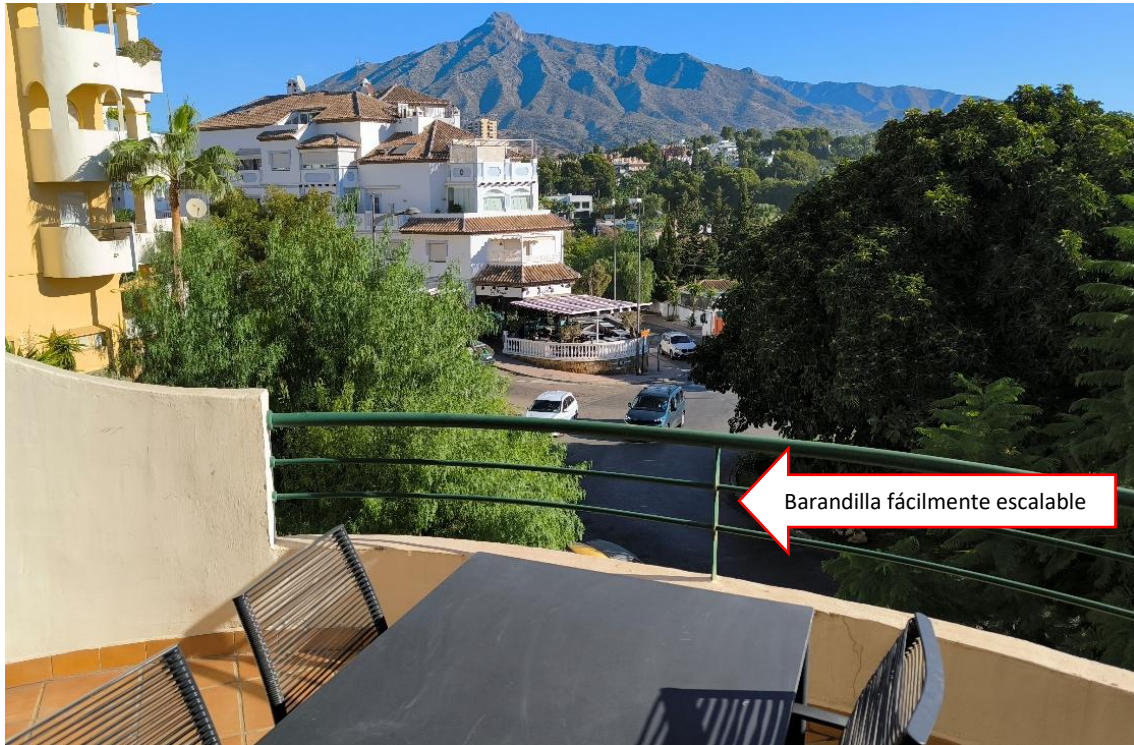
EDIFICIO TRIANA. P 5, 2º Dcha.

De forma generalizada, la **altura mínima de la protección se incumple en la práctica totalidad de las terrazas** que se encuentran por encima de la segunda planta, al existir una altura >6m y tener un peto con altura de 100cm (<110cm).

Igualmente, en las zonas donde existen barandillas, se encuentra el mismo problema. Estas tienen una altura en torno a 93-95cm con respecto al pavimento, y su configuración de barras horizontales que son fácilmente escalables, constituyen un serio peligro:

- En relación a las protecciones frente a caídas a distinto nivel, como se ha comentado con anterioridad, el incumplimiento de la normativa actual **no obliga a la C.P.P. a modificar la altura y composición de estas.** Sin embargo, se insta a quien proceda, a acometer algunas mejoras en función del uso que cada propietario haga de las terrazas privadas:
 - Aumentar la altura de la protección en la medida de lo posible, como ya hicieron algunos vecinos.
 - En zonas donde sea habitual la presencia de niños, instalar celosías u otros elementos que **eliminen la posibilidad de escalar apoyándose en las barras horizontales.** Se puede apreciar como algunos vecinos han escogido el mismo modelo de “celosía en rombo” que existen en otras zonas de la comunidad.

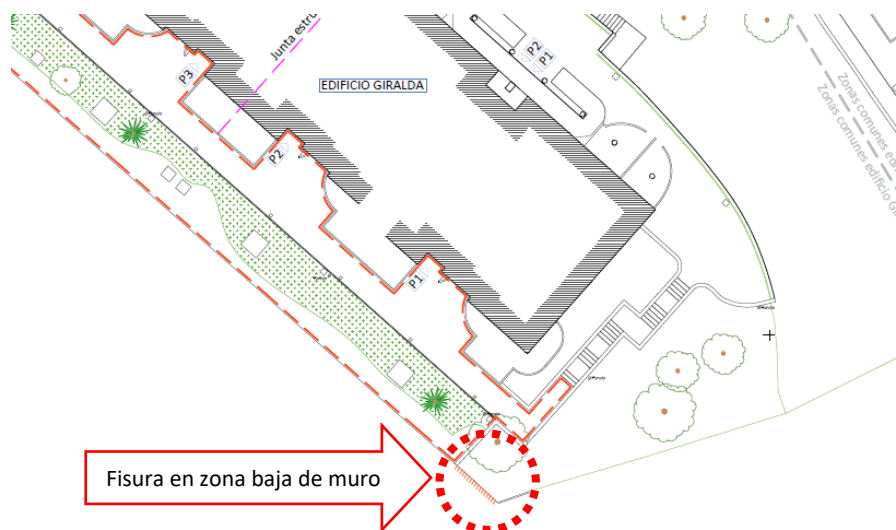
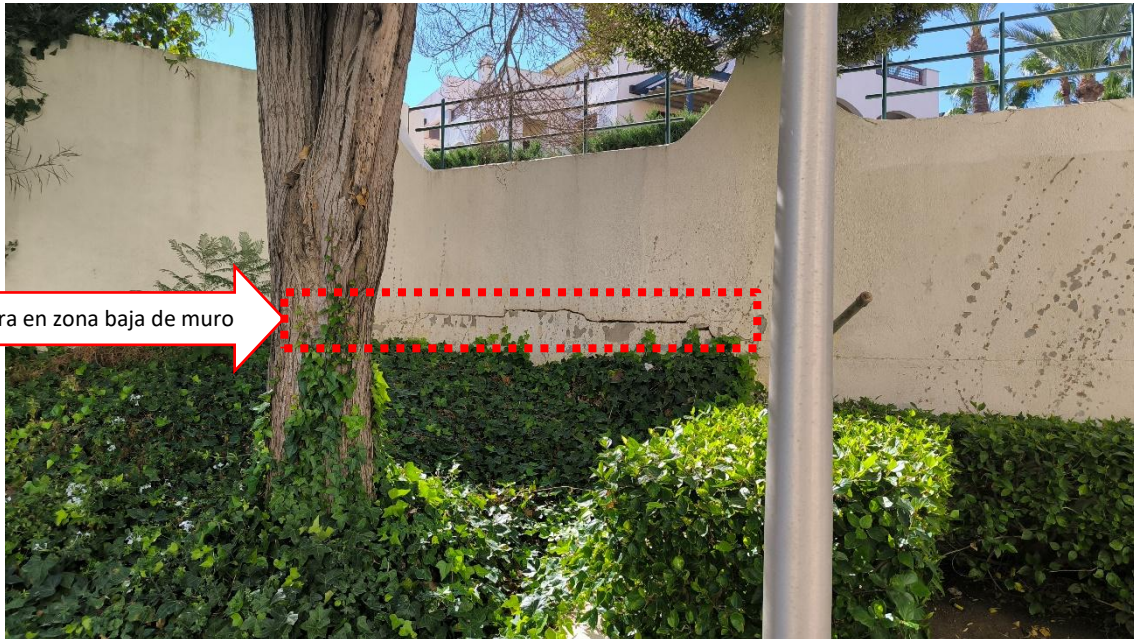
1. Entorno de edificio Giralda

Este muro no es de contención puramente. Su ubicación está en la coronación del muro de contención de HA que va desde el garaje del edificio Giralda hasta la cota de la calle de las Adelfas. La patología es similar a la que ocurre en el muro análogo junto al acceso peatonal desde la misma calle al edificio Mezquita (objeto de otro informe). La fisura marca la unión del muro de HA con el de ladrillo de hormigón ligero. La deficiente ejecución de este sin anclajes, su altura y los empujes laterales del acerado, hacen que el muro gire provocando la fisura en el punto de encuentro.

Para el desplome y fisuras del muro de fábrica existente sobre del muro de contención de H.A. junto al Edificio Giralda, se prescribe la demolición y correcta ejecución mismo. Para ello será necesario:

- Demolición del muro, recuperando las protecciones de acero.
- Democión de una franja mínima del acerado, con el fin de poder colocar la correspondiente junta de dilatación que evite en el futuro que los empujes laterales del acerado vuelvan a afectar la estabilidad el muro.
- Instalación de pernos de anclaje sobre el muro de HA, que aseguren la estabilidad del nuevo muro de fábrica a ejecutar.
- Ejecución del nuevo muro, enfoscado y pintado de forma similar al resto de muro existente.

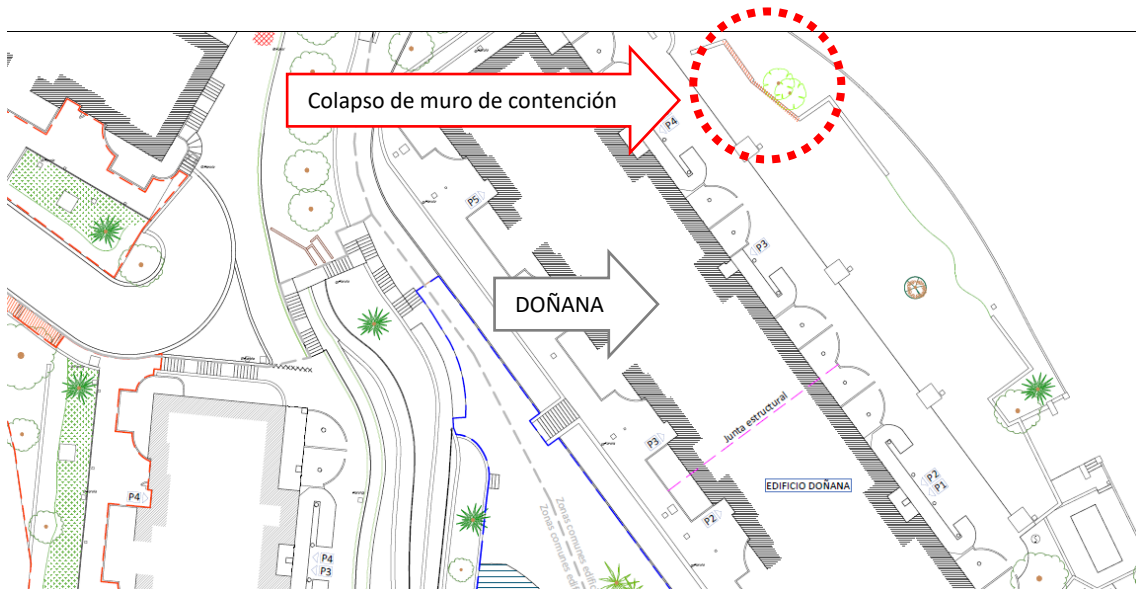
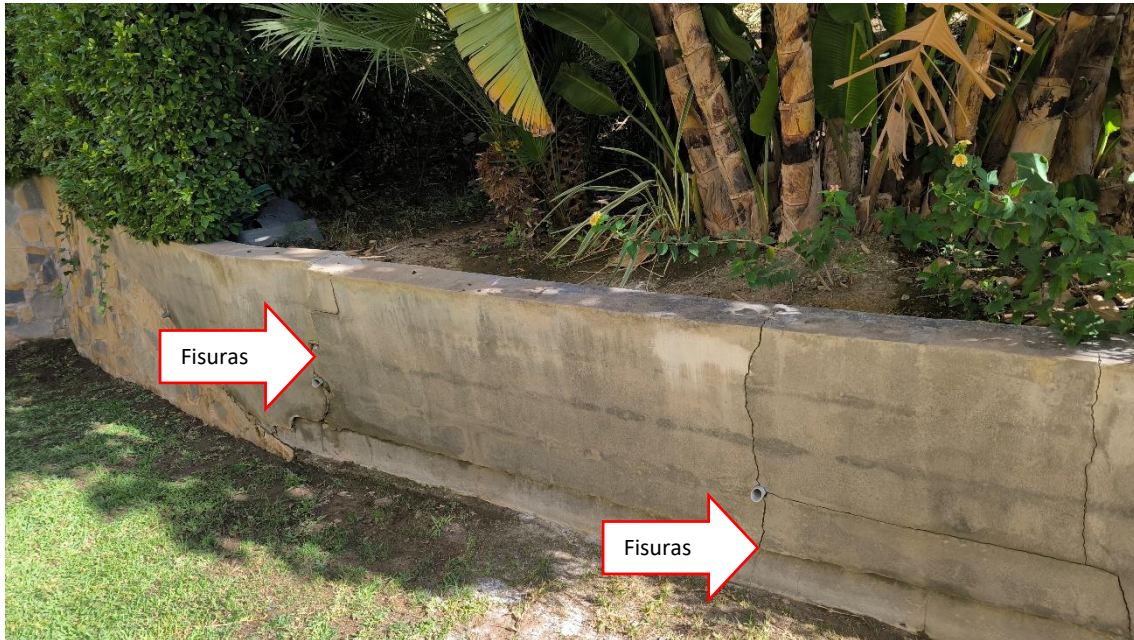
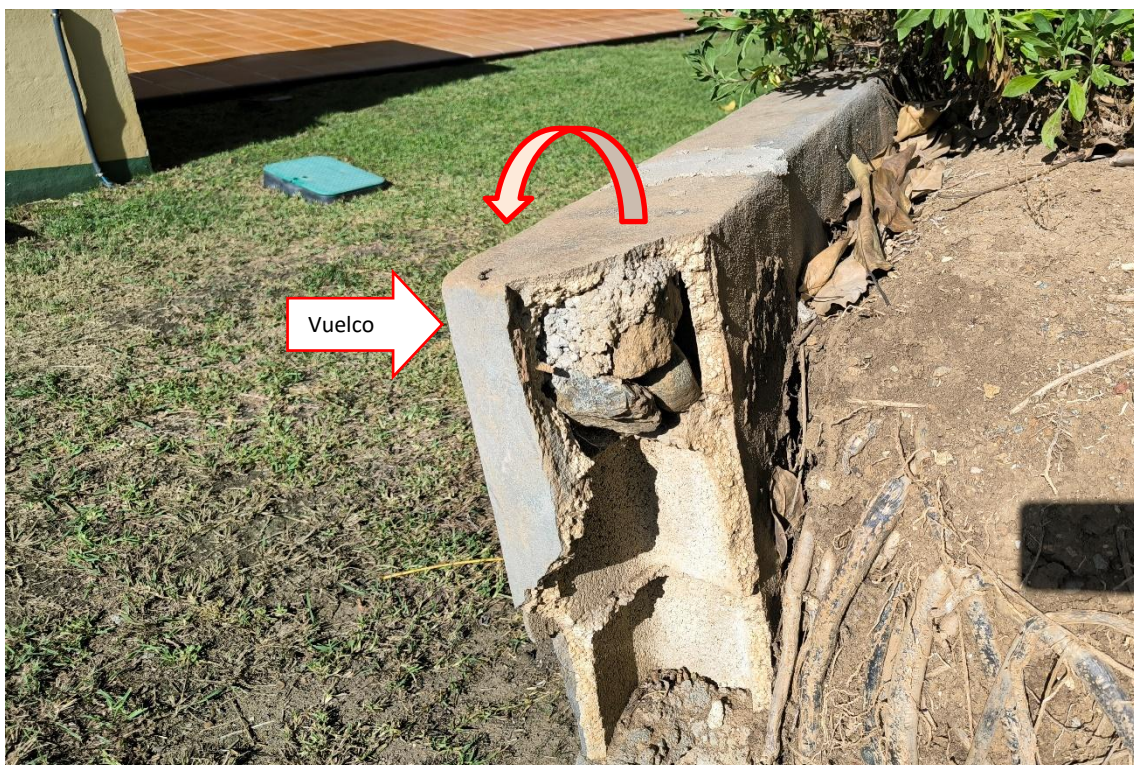
2. Entorno de edificio Doñana

Este muro de contención muestra un colapso total: ha girado y fracturado por varios puntos. **La tipología de muro, de bloques de hormigón aligerado, es a "todas luces" inadecuada**, por lo que no ha podido soportar los empujes laterales provocados por las tierras y la vegetación de gran porte junto a ella.

Para el desplome y fallo general del muro de contención se prescribe la completa eliminación del muro y ejecución de un de H.A. con su correspondiente cimentación de HA. Para ello será necesario:

- Demolición del muro.
- Excavación hasta conseguir la profundidad que garantice el correcto apoyo en sustrato competente.
- Realización de zapata y alzado de muro de H.A.
- Impermeabilización del muro.
- Instalación de sistemas de drenaje

- Enfoscado y pintado

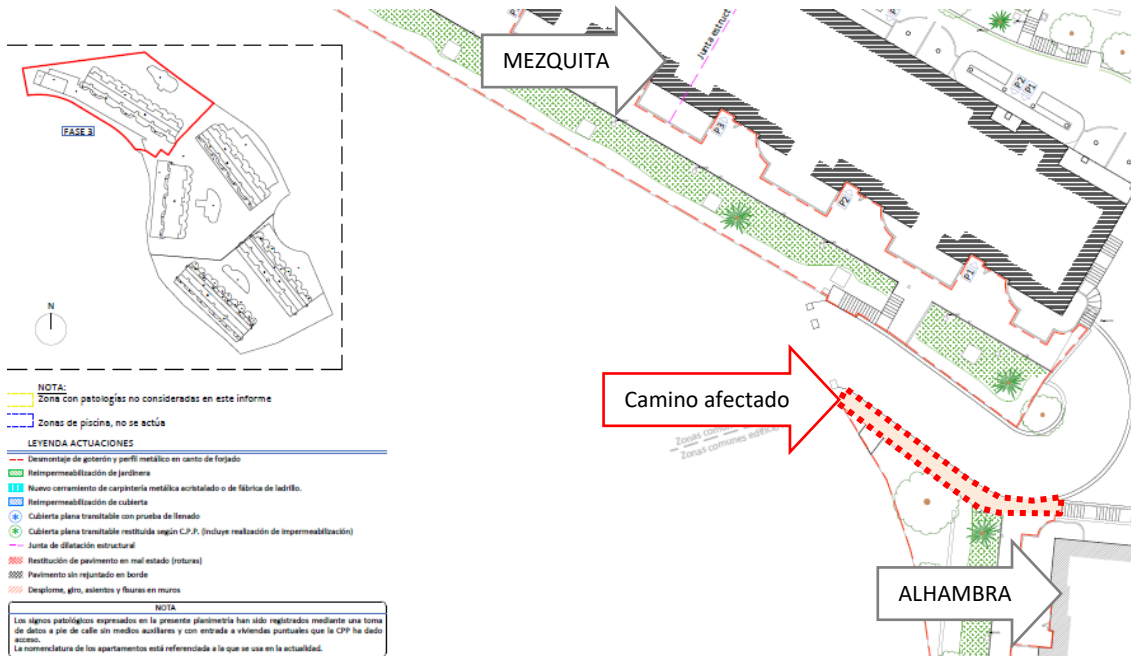
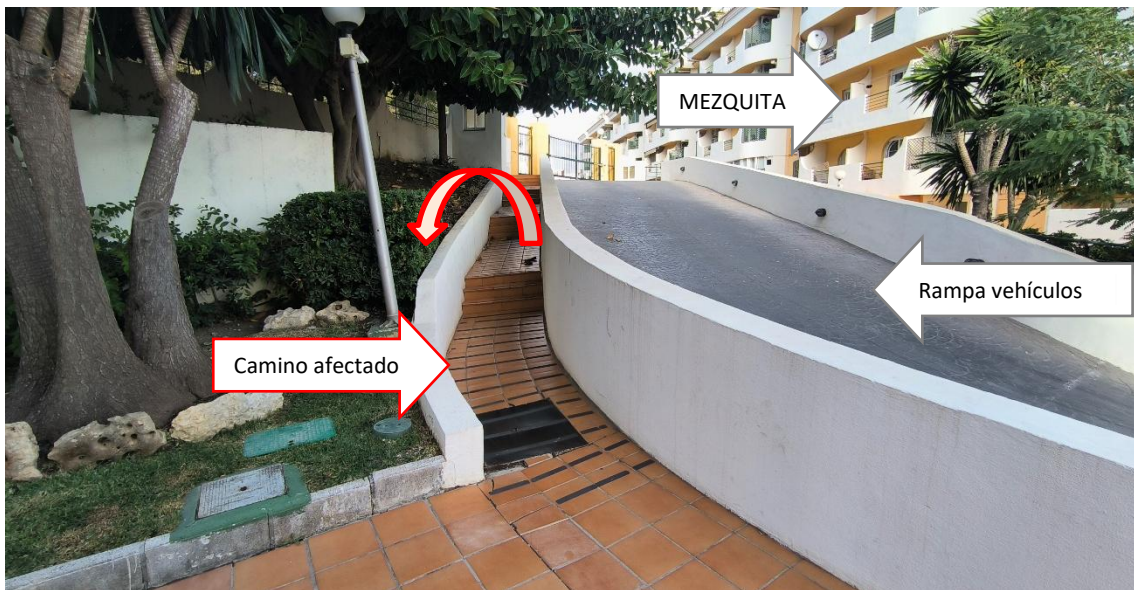
En el entorno de la rampa para vehículos que da acceso al aparcamiento bajo el edificio Mezquita, junto al flanco donde se ubica el camino que sirve de acceso peatonal hacia los portales del edificio Alhambra, presenta varias deficiencias debido al hundimiento parcial del mismo (asentimiento y giro):

El sendero afectado presenta un asiento y giro muy pronunciado en una de sus laterales, concretamente el que no está en contacto con la rampa de vehículos del edificio Mezquita.

El descenso de parte de este elemento viene causado por un apoyo deficiente y que en el caso que nos ocupa tiene su origen en que el sustrato de apoyo sea probablemente el material de relleno, que

se ha ido compactando con el paso del tiempo. Si analizamos los planos de estructura de los edificios Alhambra y Mezquita, se puede apreciar como esta “franja” queda entre sendos muros de contención, lo que explica que la naturaleza del terreno sea relleno de poca capacidad portante.

Para el sendero existente entre la rampa de vehículos de Mezquita y el acceso peatonal al edificio Alhambra se hace necesaria la completa demolición de la solera de apoyo y completa restitución del sistema **solera de HA- pavimentación**. Para ello será necesario:

- Demolición de solería y de la solera de H.A. que sirva de apoyo al pavimento
- Cajeadado para base nueva solera de H.A.
- Compactación del terreno.
- Capa de mejora de terreno (Grava).
- Ejecución de nueva solera.
- Formación de peldaños donde proceda, así como la pavimentación.
- Formación de protecciones y barandillas.

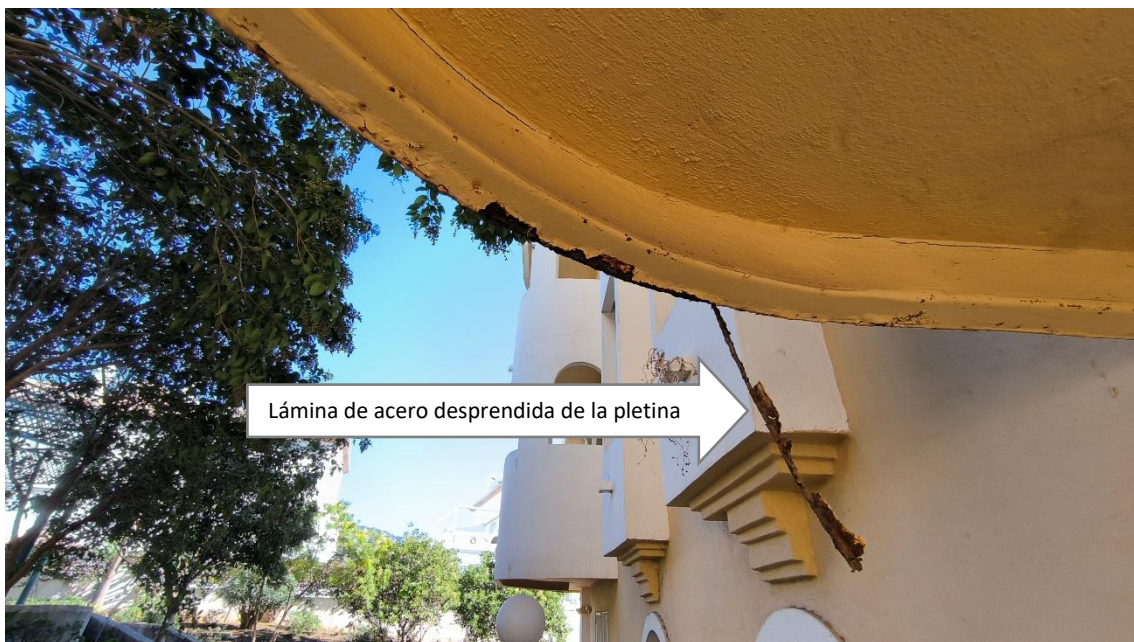
- La solución adoptada para el canto de forjado con la pletina metálica haciendo que el remate inferior actúe como goterón **no es apropiada**. Debido a la naturaleza metálica del elemento, la ausencia o dificultad para realizar el mantenimiento y la proximidad al mar, provocan que la **práctica totalidad de estos elementos se encuentren oxidados en mayor o menor grado**. La oxidación de este elemento, con el proceso expansivo que conlleva, está dando lugar al deterioro del recubrimiento y del emparchado del canto de forjado, lo que puede provocar **desprendimientos del mortero de cemento e incluso la caída de la rasilla que recubre el canto de forjado, llegando en última instancia a desprenderse la pletina**.

Se plantea la retirada de la totalidad de las pletinas metálicas en los cantos de forjados. Tras la retirada del emparchado de ladrillo cerámico, se procede al saneado de la superficie e instalación de un nuevo emparchado de ladrillo, con un descuelgue máximo de 5cm, con el fin de aligerar este elemento.

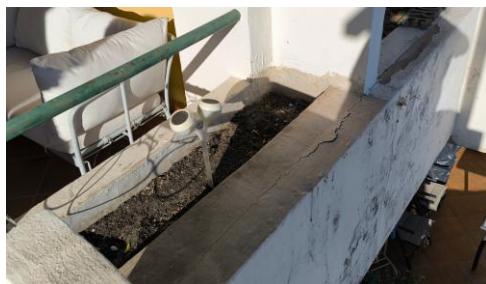
Edificio Doñana, portal 4, 4º Izquierda.

- En relación al “sub-caso” de cantos de forjado definido con anterioridad, en el que la fábrica de ladrillo exterior (ya sea muro de jardinera o peto de terraza) presenta cierta inestabilidad debido al apoyo deficiente, se entiende que esto se corresponde con **casos aislados asociados a una construcción original precaria en algunos puntos**. En este sentido, en las zonas donde se proceda a la retirada de estas pletinas **será necesario que un técnico competente compruebe la geometría del apoyo y así poder detectar estas situaciones y obrar en consecuencia**.

En los casos donde el antepecho o muro de jardinera presente cierta inestabilidad, este paramento deberá demolerse. Además de realizar la retirada de los elementos adheridos al canto de forjado, se deberá demoler la fábrica de ladrillo del antepecho y la cubierta- jardinera afectadas:

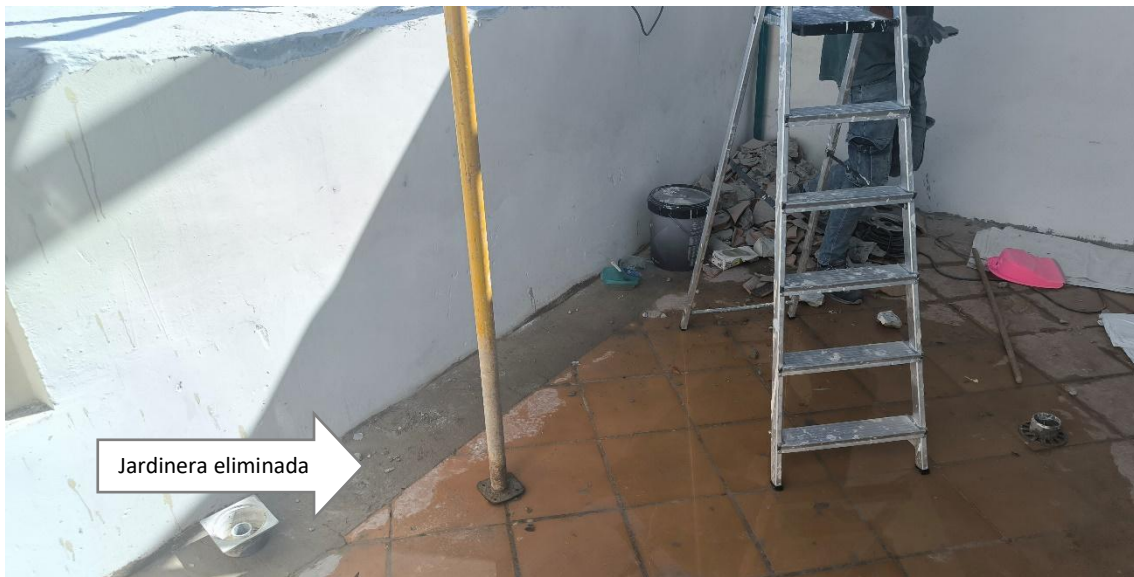
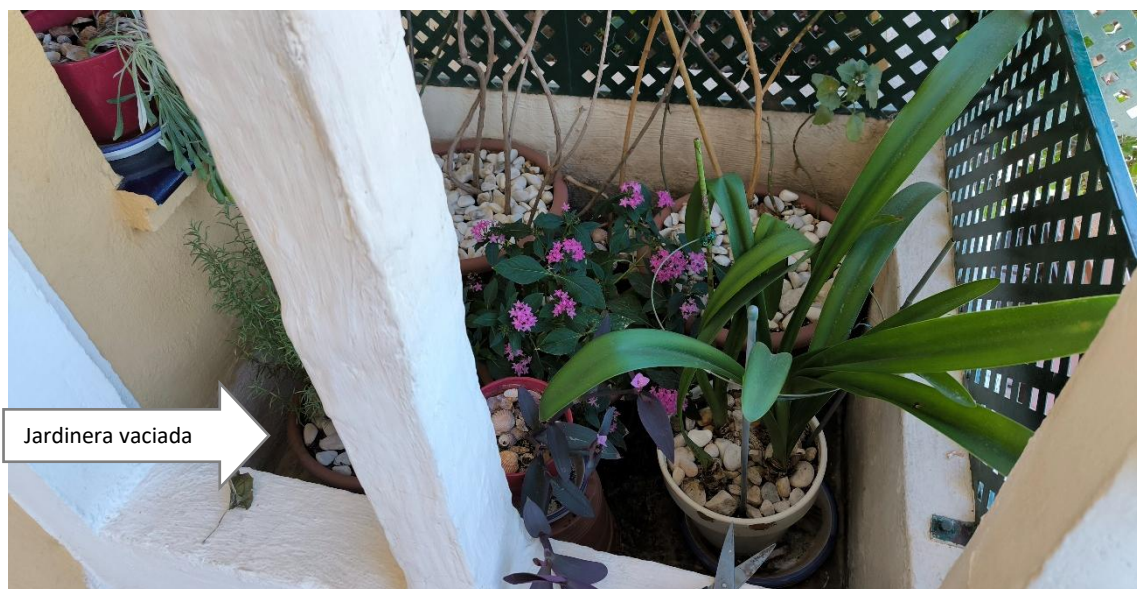
- La impermeabilización aún original de muchas terrazas y jardineras tiene una antigüedad que varía entre los 24-25 años. Es por ello que en las zonas donde presentan signos de filtraciones, se entiende necesaria **la completa restitución de la cubierta/ jardinera afectada.** Según se ha podido comprobar en las distintas visitas, algunos vecinos han eliminado la jardinera, transformando la superficie que antes ocupaba este elemento en terraza. Según comentan los responsables de mantenimiento, en varios apartamentos este tipo de actuaciones se ha llevado a cabo con la autorización de la C.P.P.

Igualmente, es importante reseñar que las jardineras existentes junto a las terrazas privativas, con una profundidad aproximada de 45-50cm, son idóneas para vegetación tipo floral. En varios puntos de la comunidad se ha podido apreciar **vegetación de porte inadecuado, lo que contribuye indudablemente al fallo de la jardinera.**

En complejos residenciales donde parte de la ocupación es temporal y el mantenimiento de las zonas privativas es muy limitado, **se entiende que la opción de eliminar jardineras o la de vaciarlas e instalar macetas en su interior puede ser una opción interesante para todas las partes.**

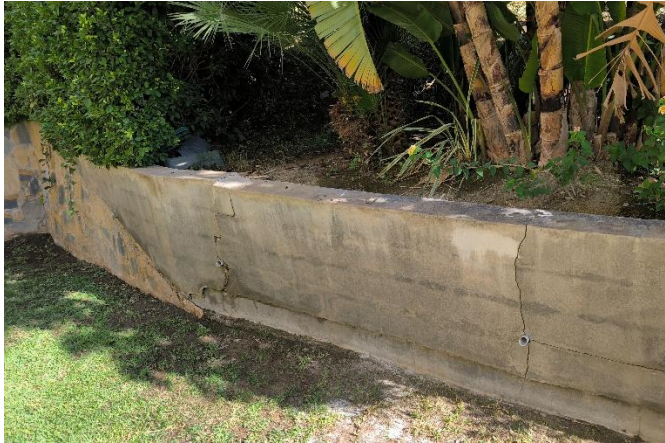
*Muro de contención en jardinera.
ESTADO ACTUAL*

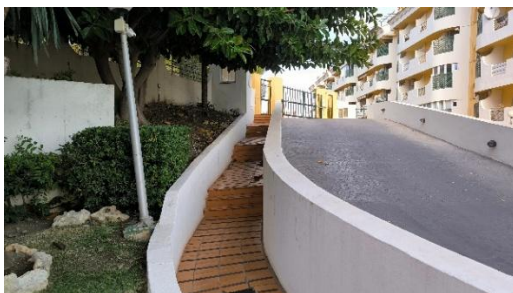
*CAMINO
ESTADO ACTUAL*
