**INFORME de patologías en la envolvente del Conjunto Señorío de Alhoa**  
 Conjunto Señorío de Alhoa, sito entre Av. de Manolete y C/. de las Adelfas, Urb. Nueva Andalucía, T.M. Marbella, CP 29670 (MÁLAGA)  
 PROMOTOR/ES: C.P. CJTO. SEÑORÍO DE ALHORA  
**EMPLAZAMIENTO. FASE 1**  
**ESTADO ACTUAL.**  
 (A2\_e:1/250)

**INFORME de patologías en la envolvente del Conjunto Señorío de Aloha**  
 Conjunto Señorío de Aloha, sito entre Av. de Manolete y C/. de las Adelfas, Urb. Nueva Andalucía, T.M. Marbella, CP 29670 (MÁLAGA)  
 PROMOTOR/ES: C.P. CJTO. SEÑORÍO DE ALHORA  
 EMPLAZAMIENTO. FASE 2  
 ESTADO ACTUAL.  
 (A2\_e:1/250)

NOVIEMBRE 2025

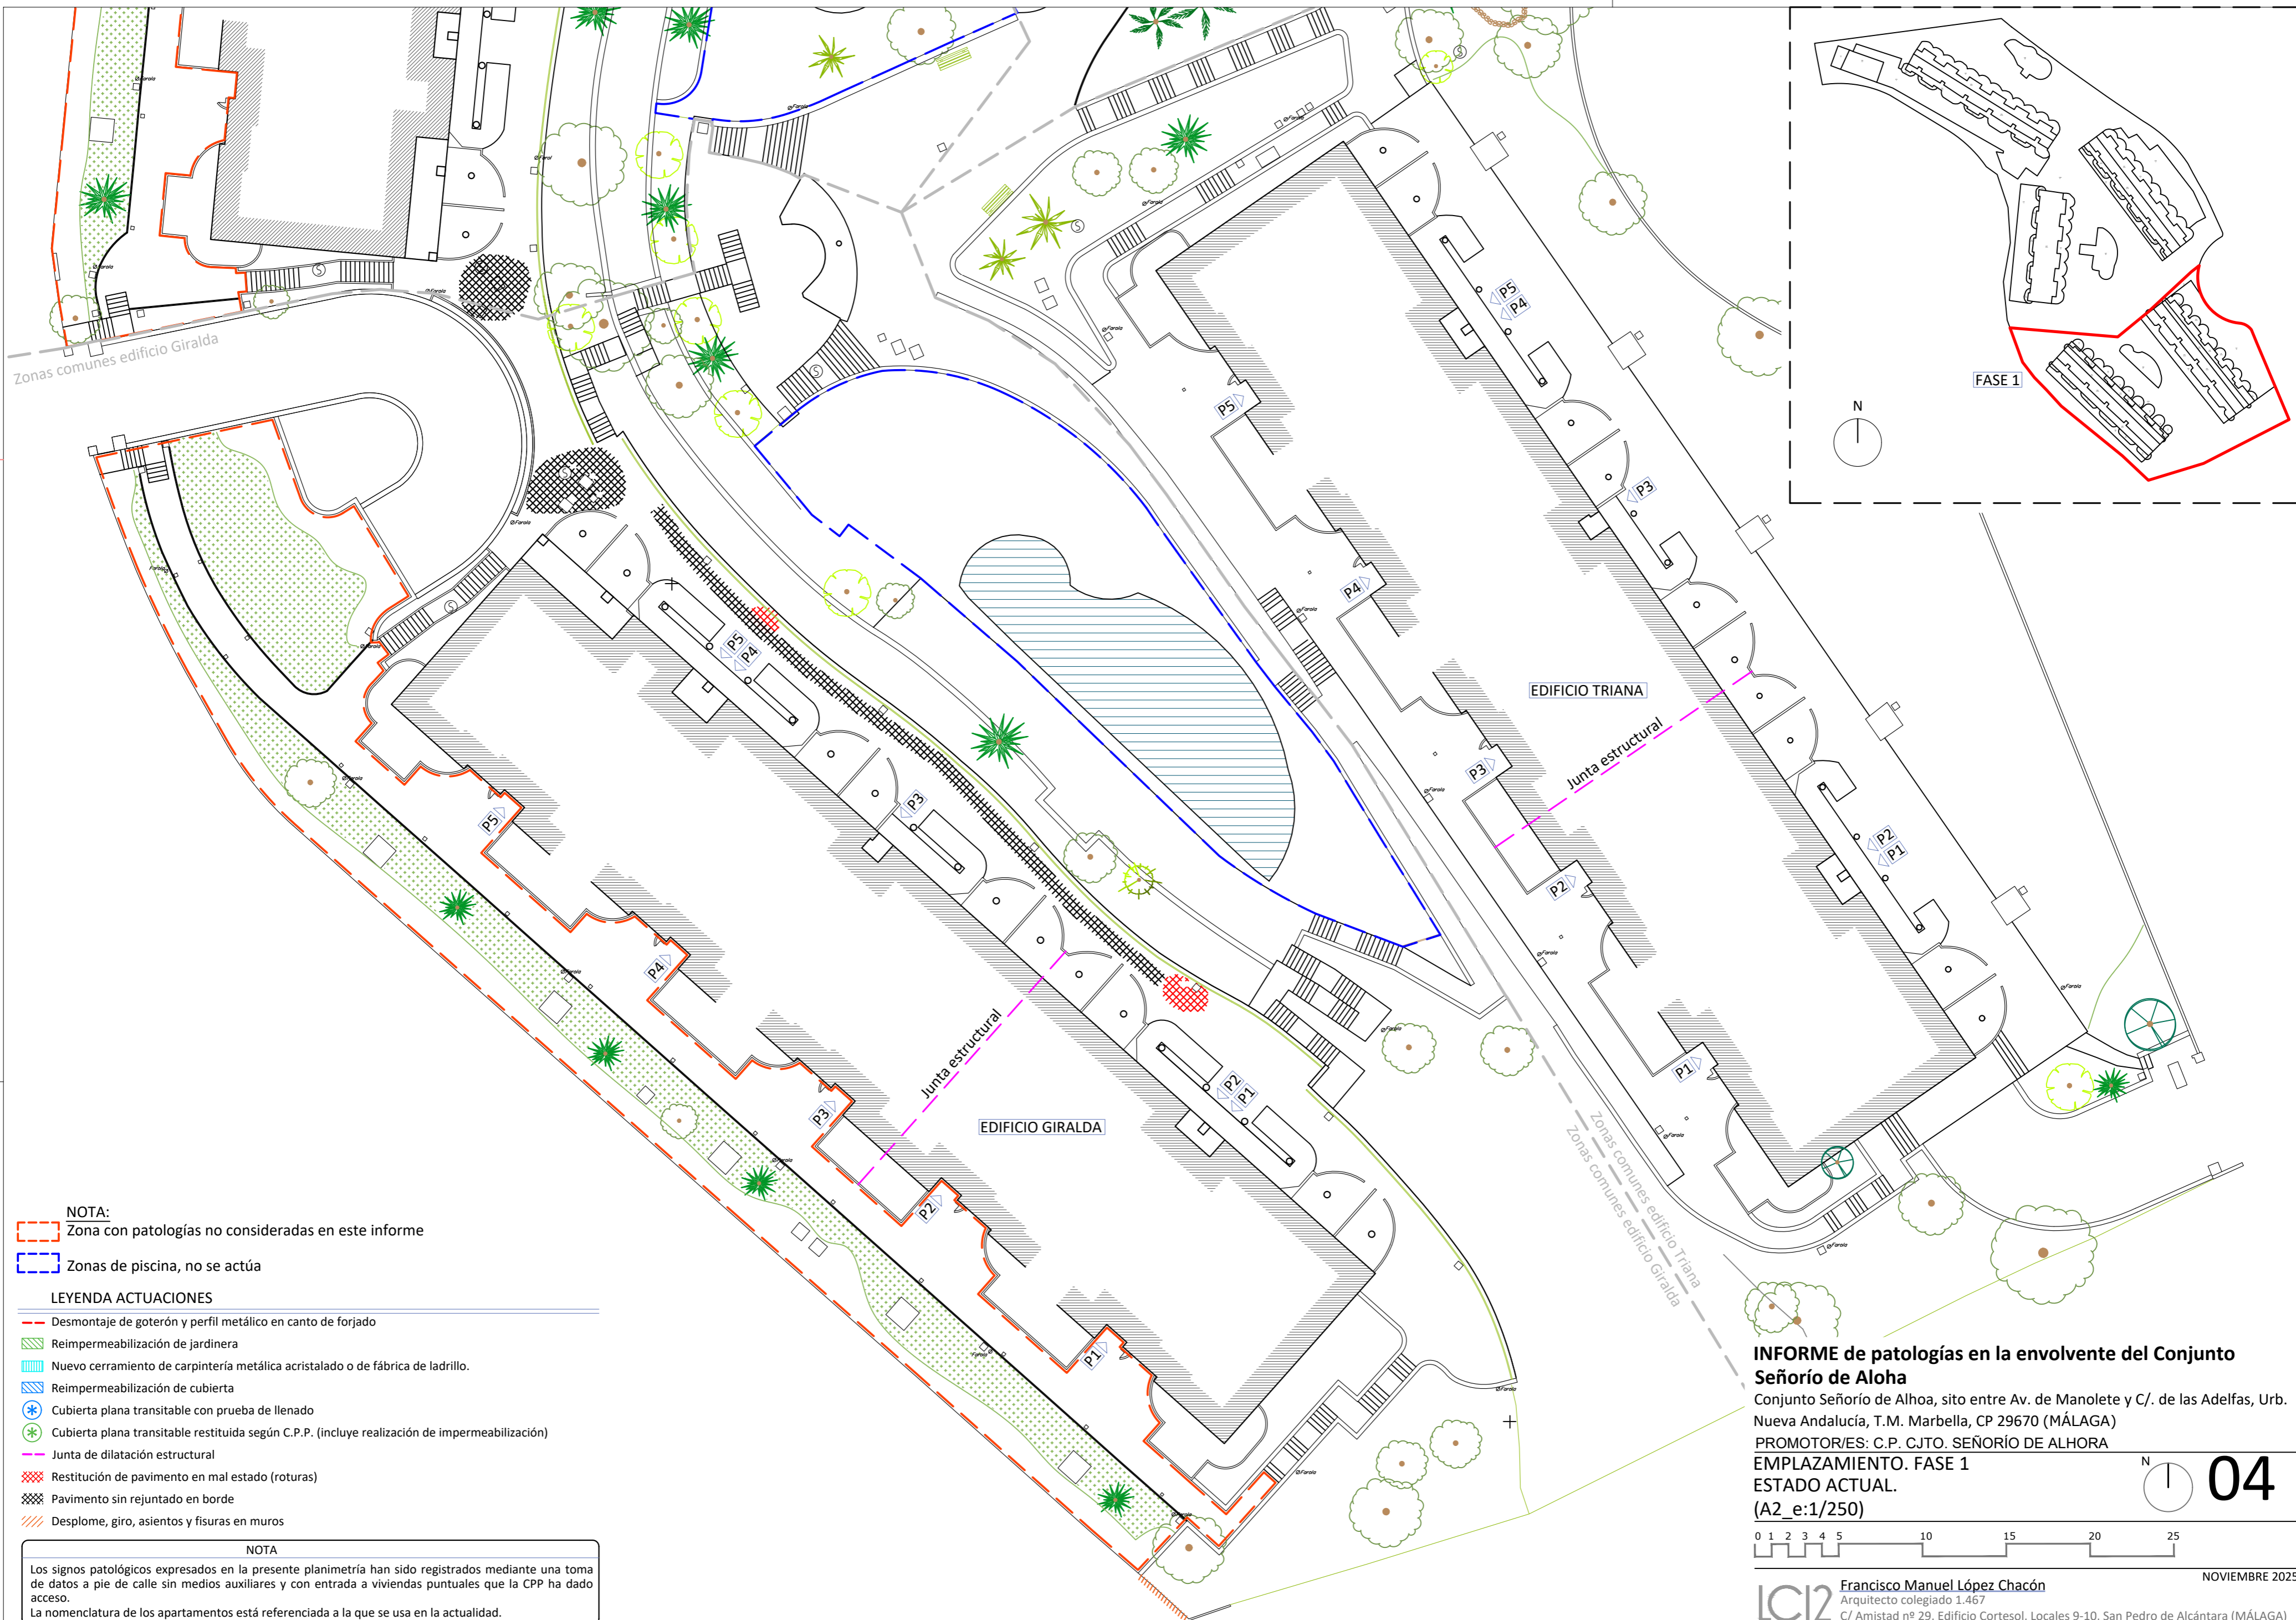
Los signos patológicos expresados en la presente planimetría han sido registrados mediante una toma de datos a pie de calle sin medios auxiliares y con entrada a viviendas puntuales que la CPP ha dado acceso.

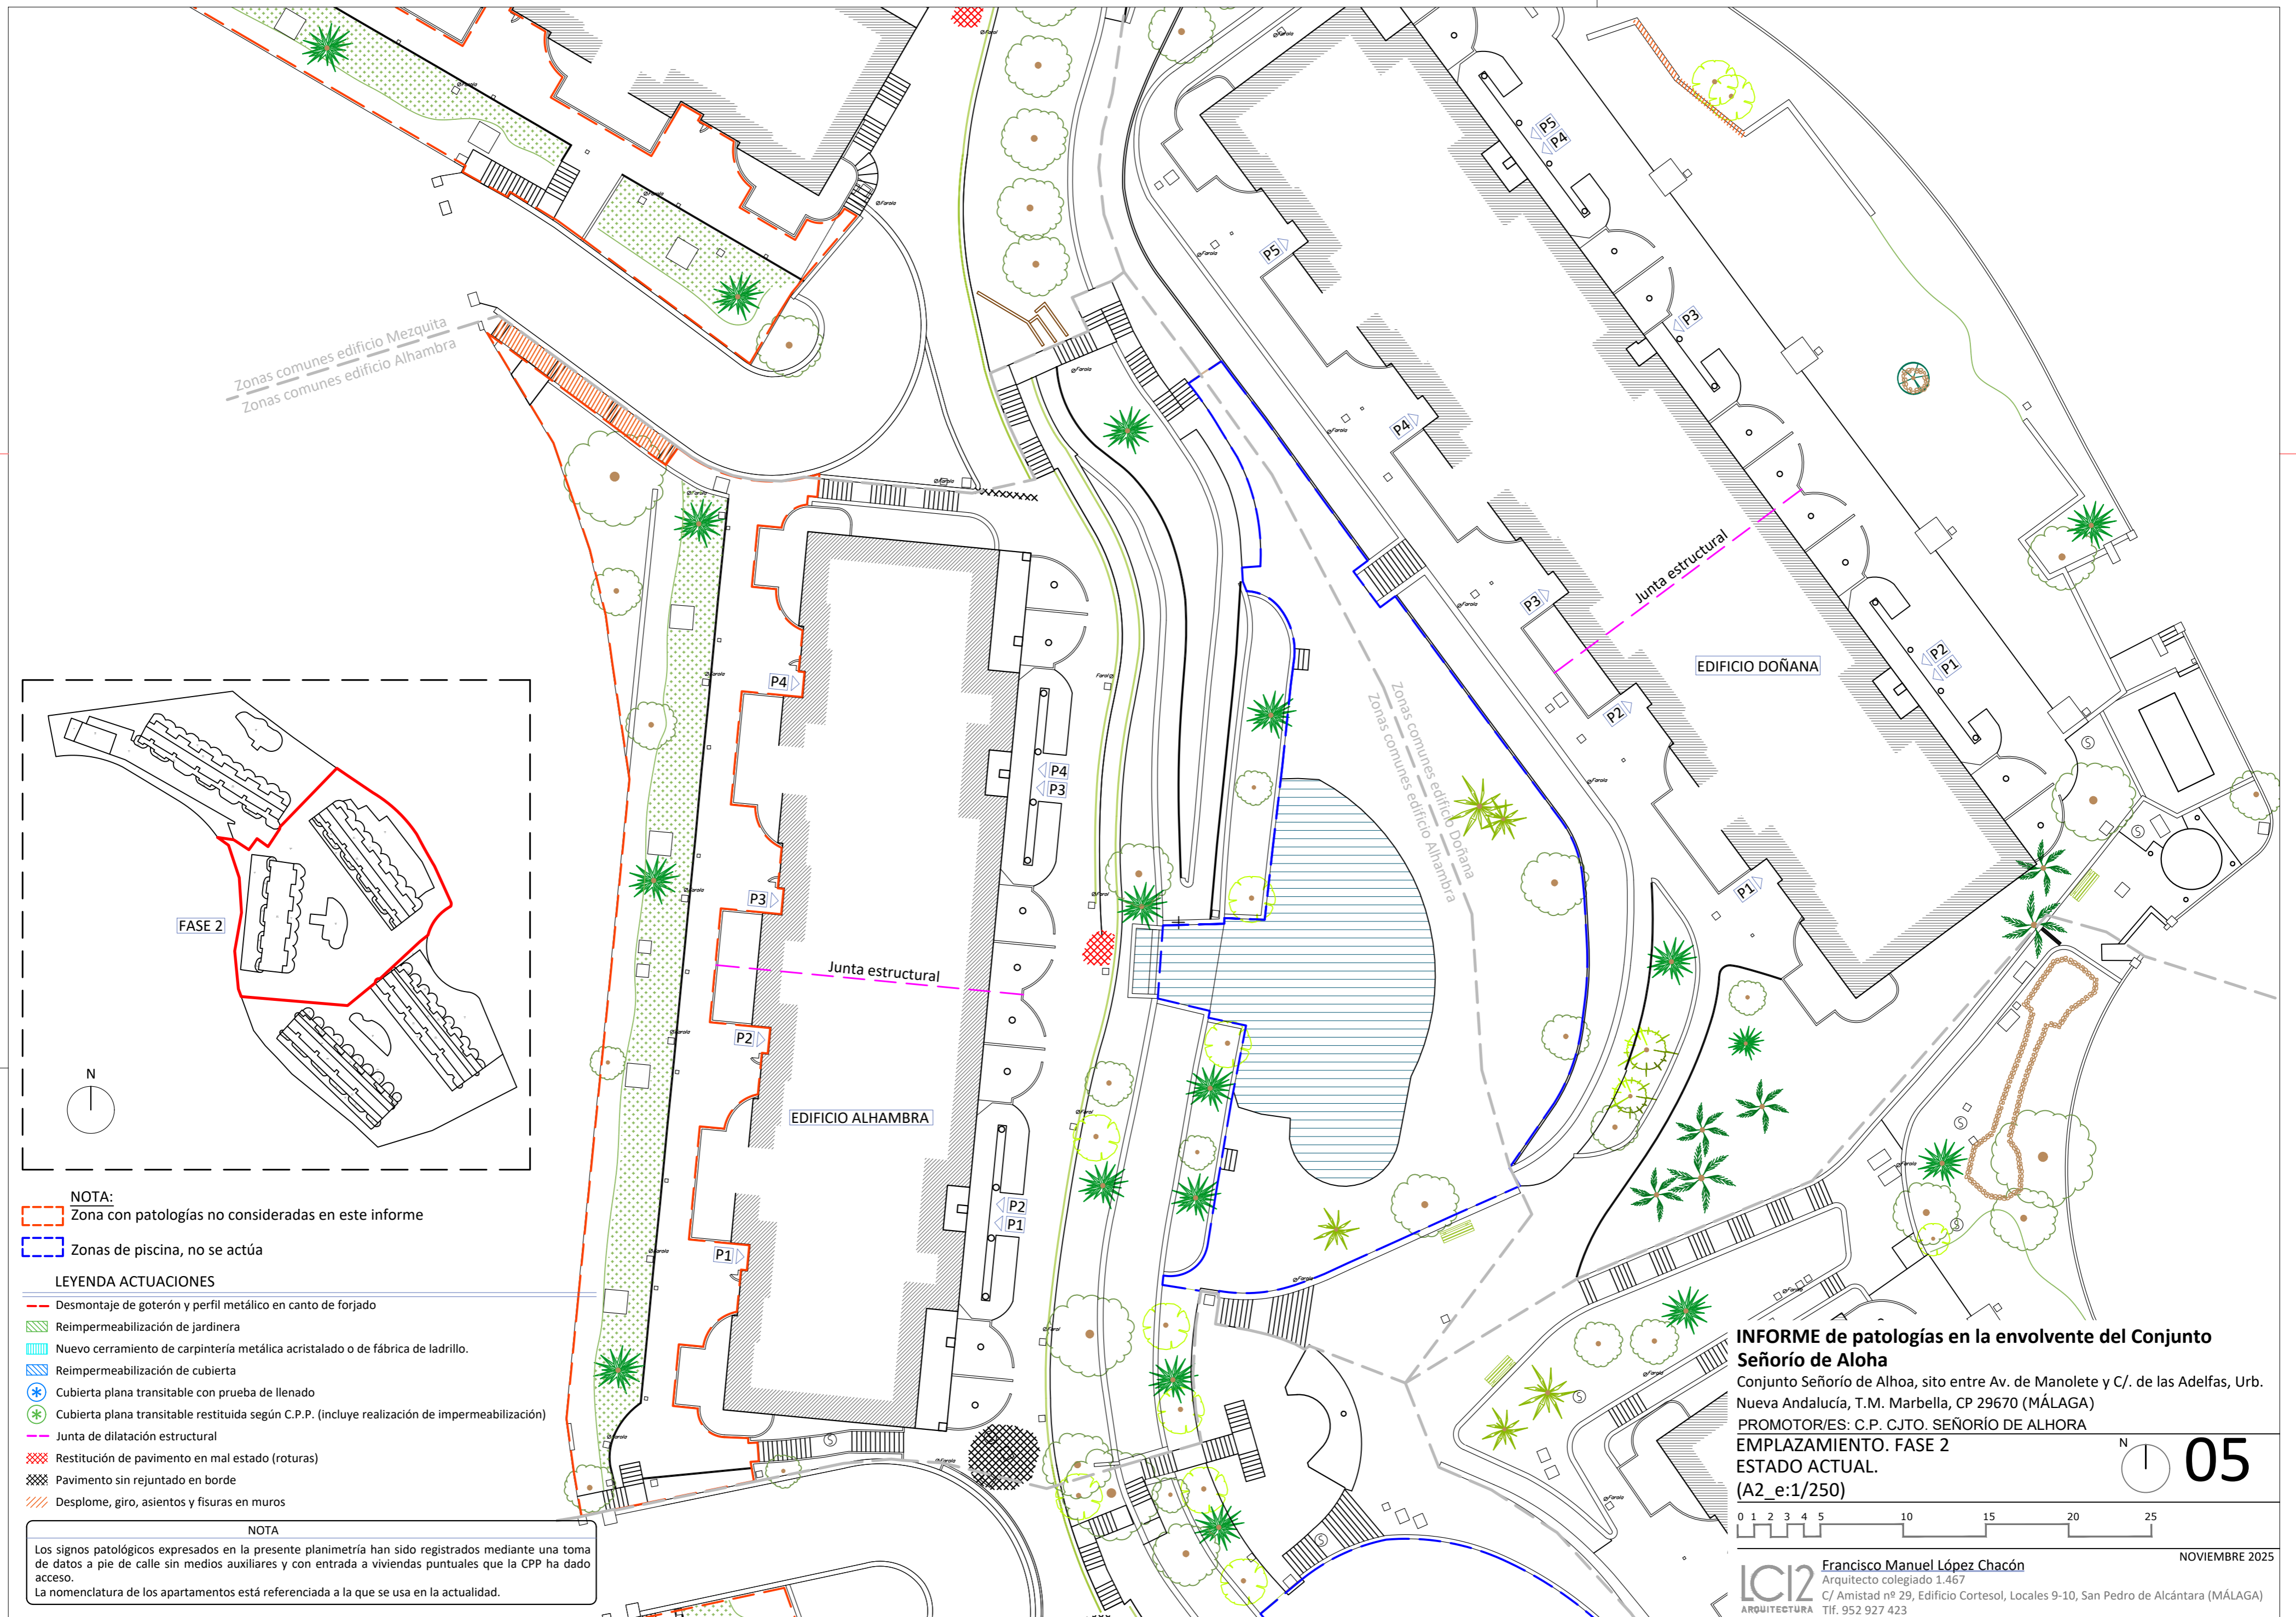
**NOTA**  
 Los signos patológicos expresados en la presente planimetría han sido registrados mediante una toma de datos a pie de calle sin medios auxiliares y con entrada a viviendas puntuales que la CPP ha dado acceso.  
 La nomenclatura de los apartamentos está referenciada a la que se usa en la actualidad.
