**INFORME de patologías en la envolvente del Conjunto Señorío de Aloha**

Conjunto Señorío de Aloha, sito entre Av. de Manolete y C/. de las Adelfas, Urb. Nueva Andalucía, T.M. Marbella, CP 29670 (MÁLAGA)

PROMOTOR/ES: C.P. CJTO. SEÑORÍO DE ALOHA

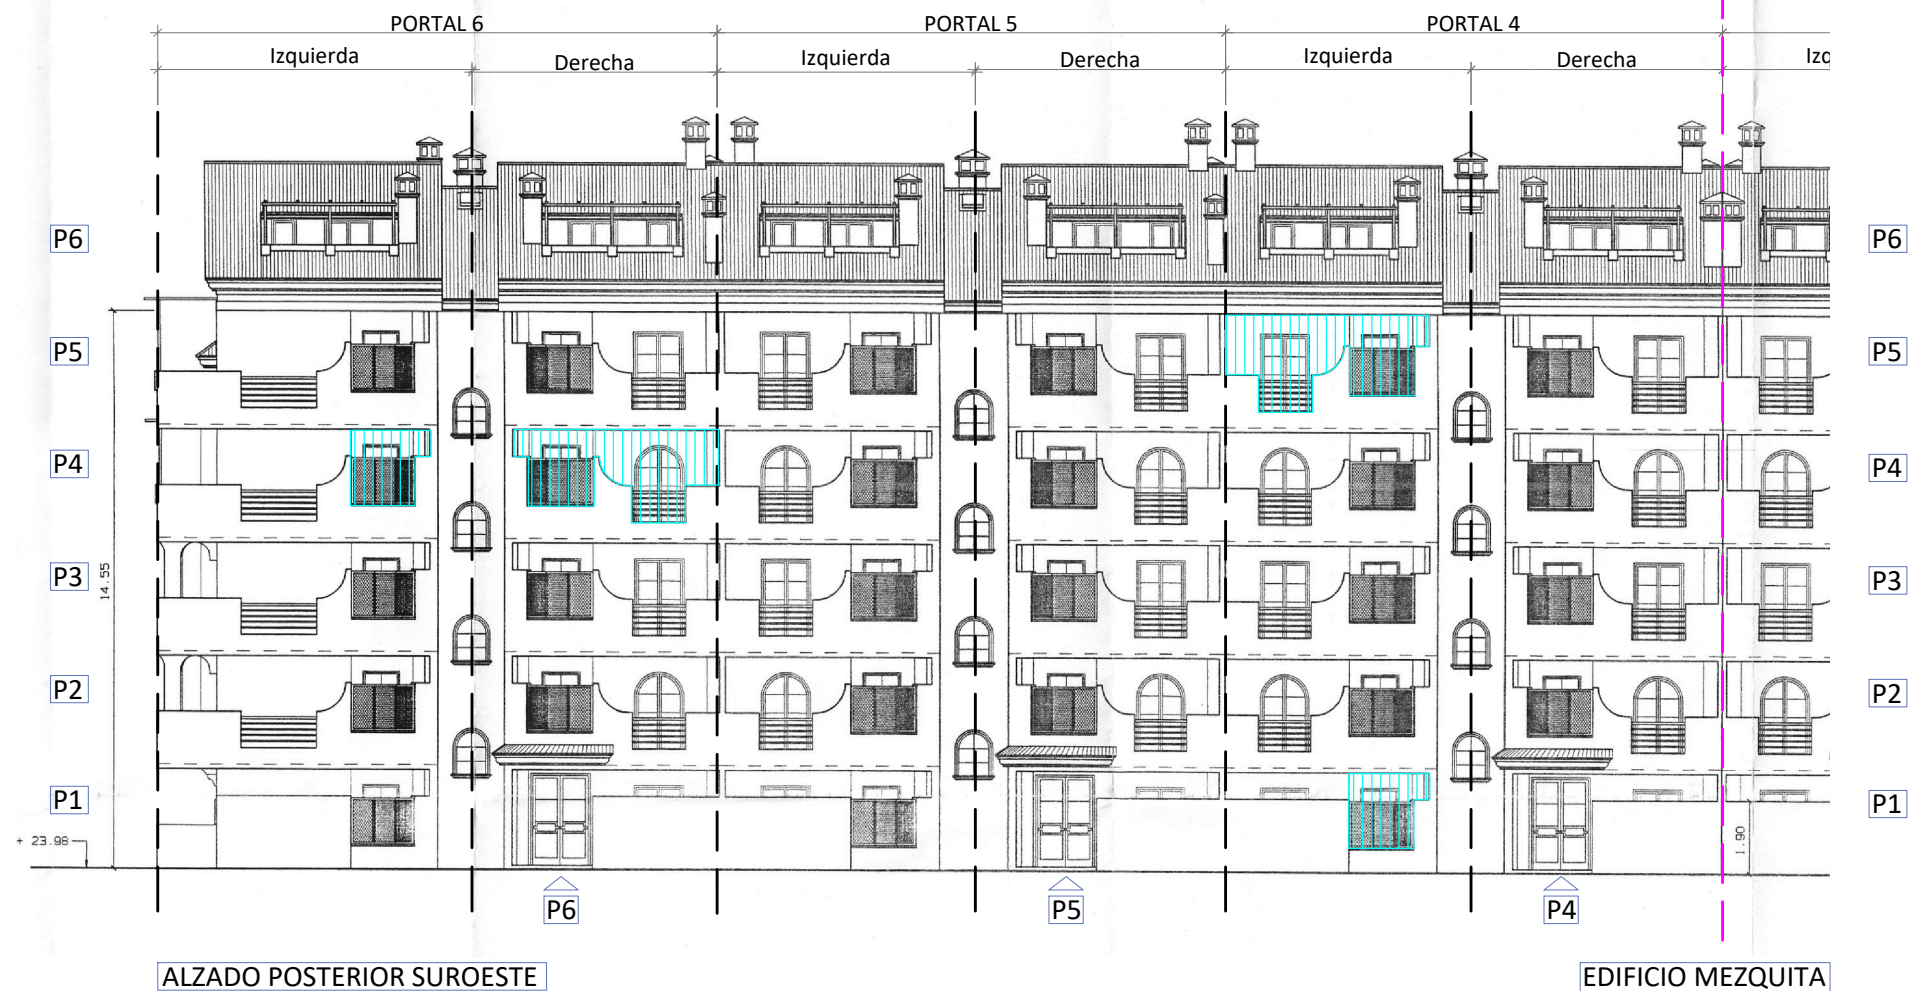
EDIFICIO MEZQUITA  
ALZADO POSTERIOR  
(A3\_e:1/200)

ALZADO POSTERIOR SUROESTE

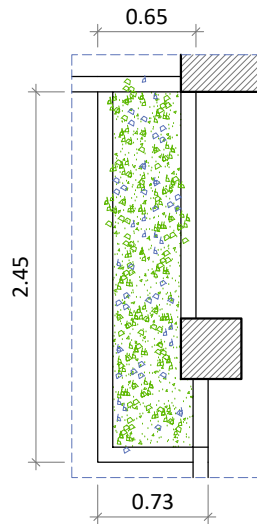
**TIPO EN ESQUINA P1**  
Ancho: 45-53 cm  
Fondo: 50 cm  
Ubicación: Jardineras en esquina de planta 1  
Criterio de medición: Ud

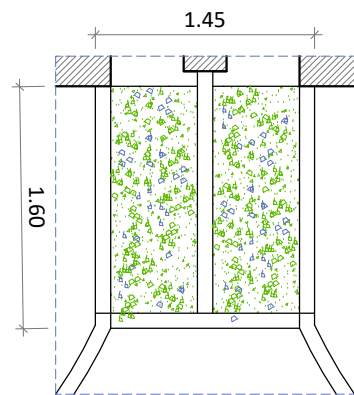
**TIPO RECTA P2**  
Ancho: 2 partes de 58 cm  
Fondo: 50 cm  
Ubicación: Jardineras en fachadas NE  
Criterio de medición: Ud

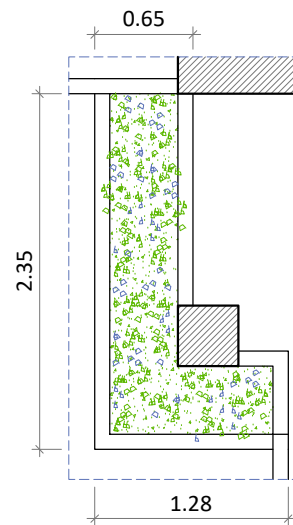
**TIPO EN ESQUINA P2**  
Ancho: 45 cm  
Fondo: 50 cm  
Ubicación: Jardineras en esquina  
Criterio de medición: Ud

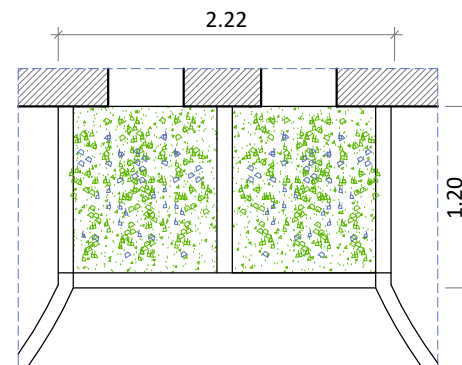
**TIPO RECTA P3**  
Ancho: 2 partes de 95 cm  
Fondo: 50 cm  
Ubicación: Jardineras en fachada NE  
Criterio de medición: Ud

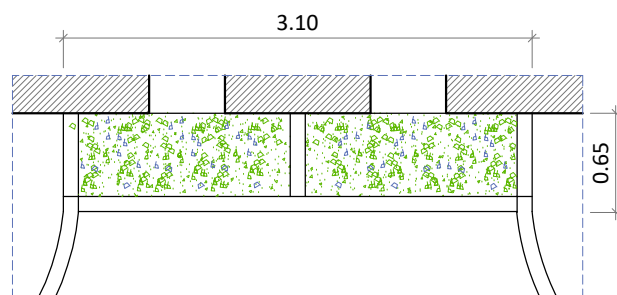
**TIPO RECTA P4**  
Ancho: 2 partes de 140 cm  
Fondo: 50 cm  
Ubicación: Jardineras en fachada NE  
Criterio de medición: Ud

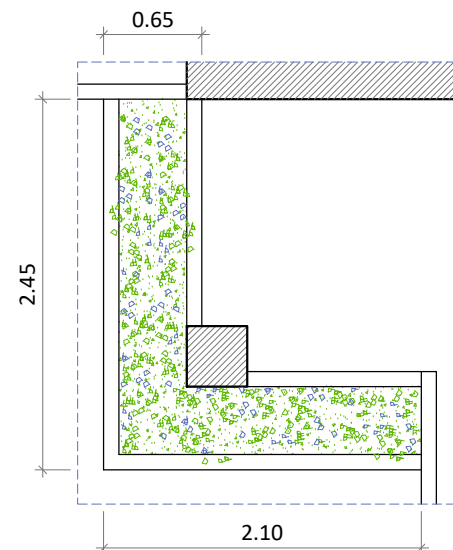
**TIPO EN ESQUINA P4**  
Ancho: 45 cm  
Fondo: 50 cm  
Ubicación: Jardineras en esquina  
Criterio de medición: Ud
