### INFORME de patologías en la envolvente del Conjunto Señorío de Aloha

Conjunto Señorío de Alhoa, sito entre Av. de Manolete y C/. de las Adelfas, Urb. Nueva Andalucía, T.M. Marbella, CP 29670 (MÁLAGA)

PROMOTOR/ES: C.P. CJTO. SEÑORÍO DE ALOHA

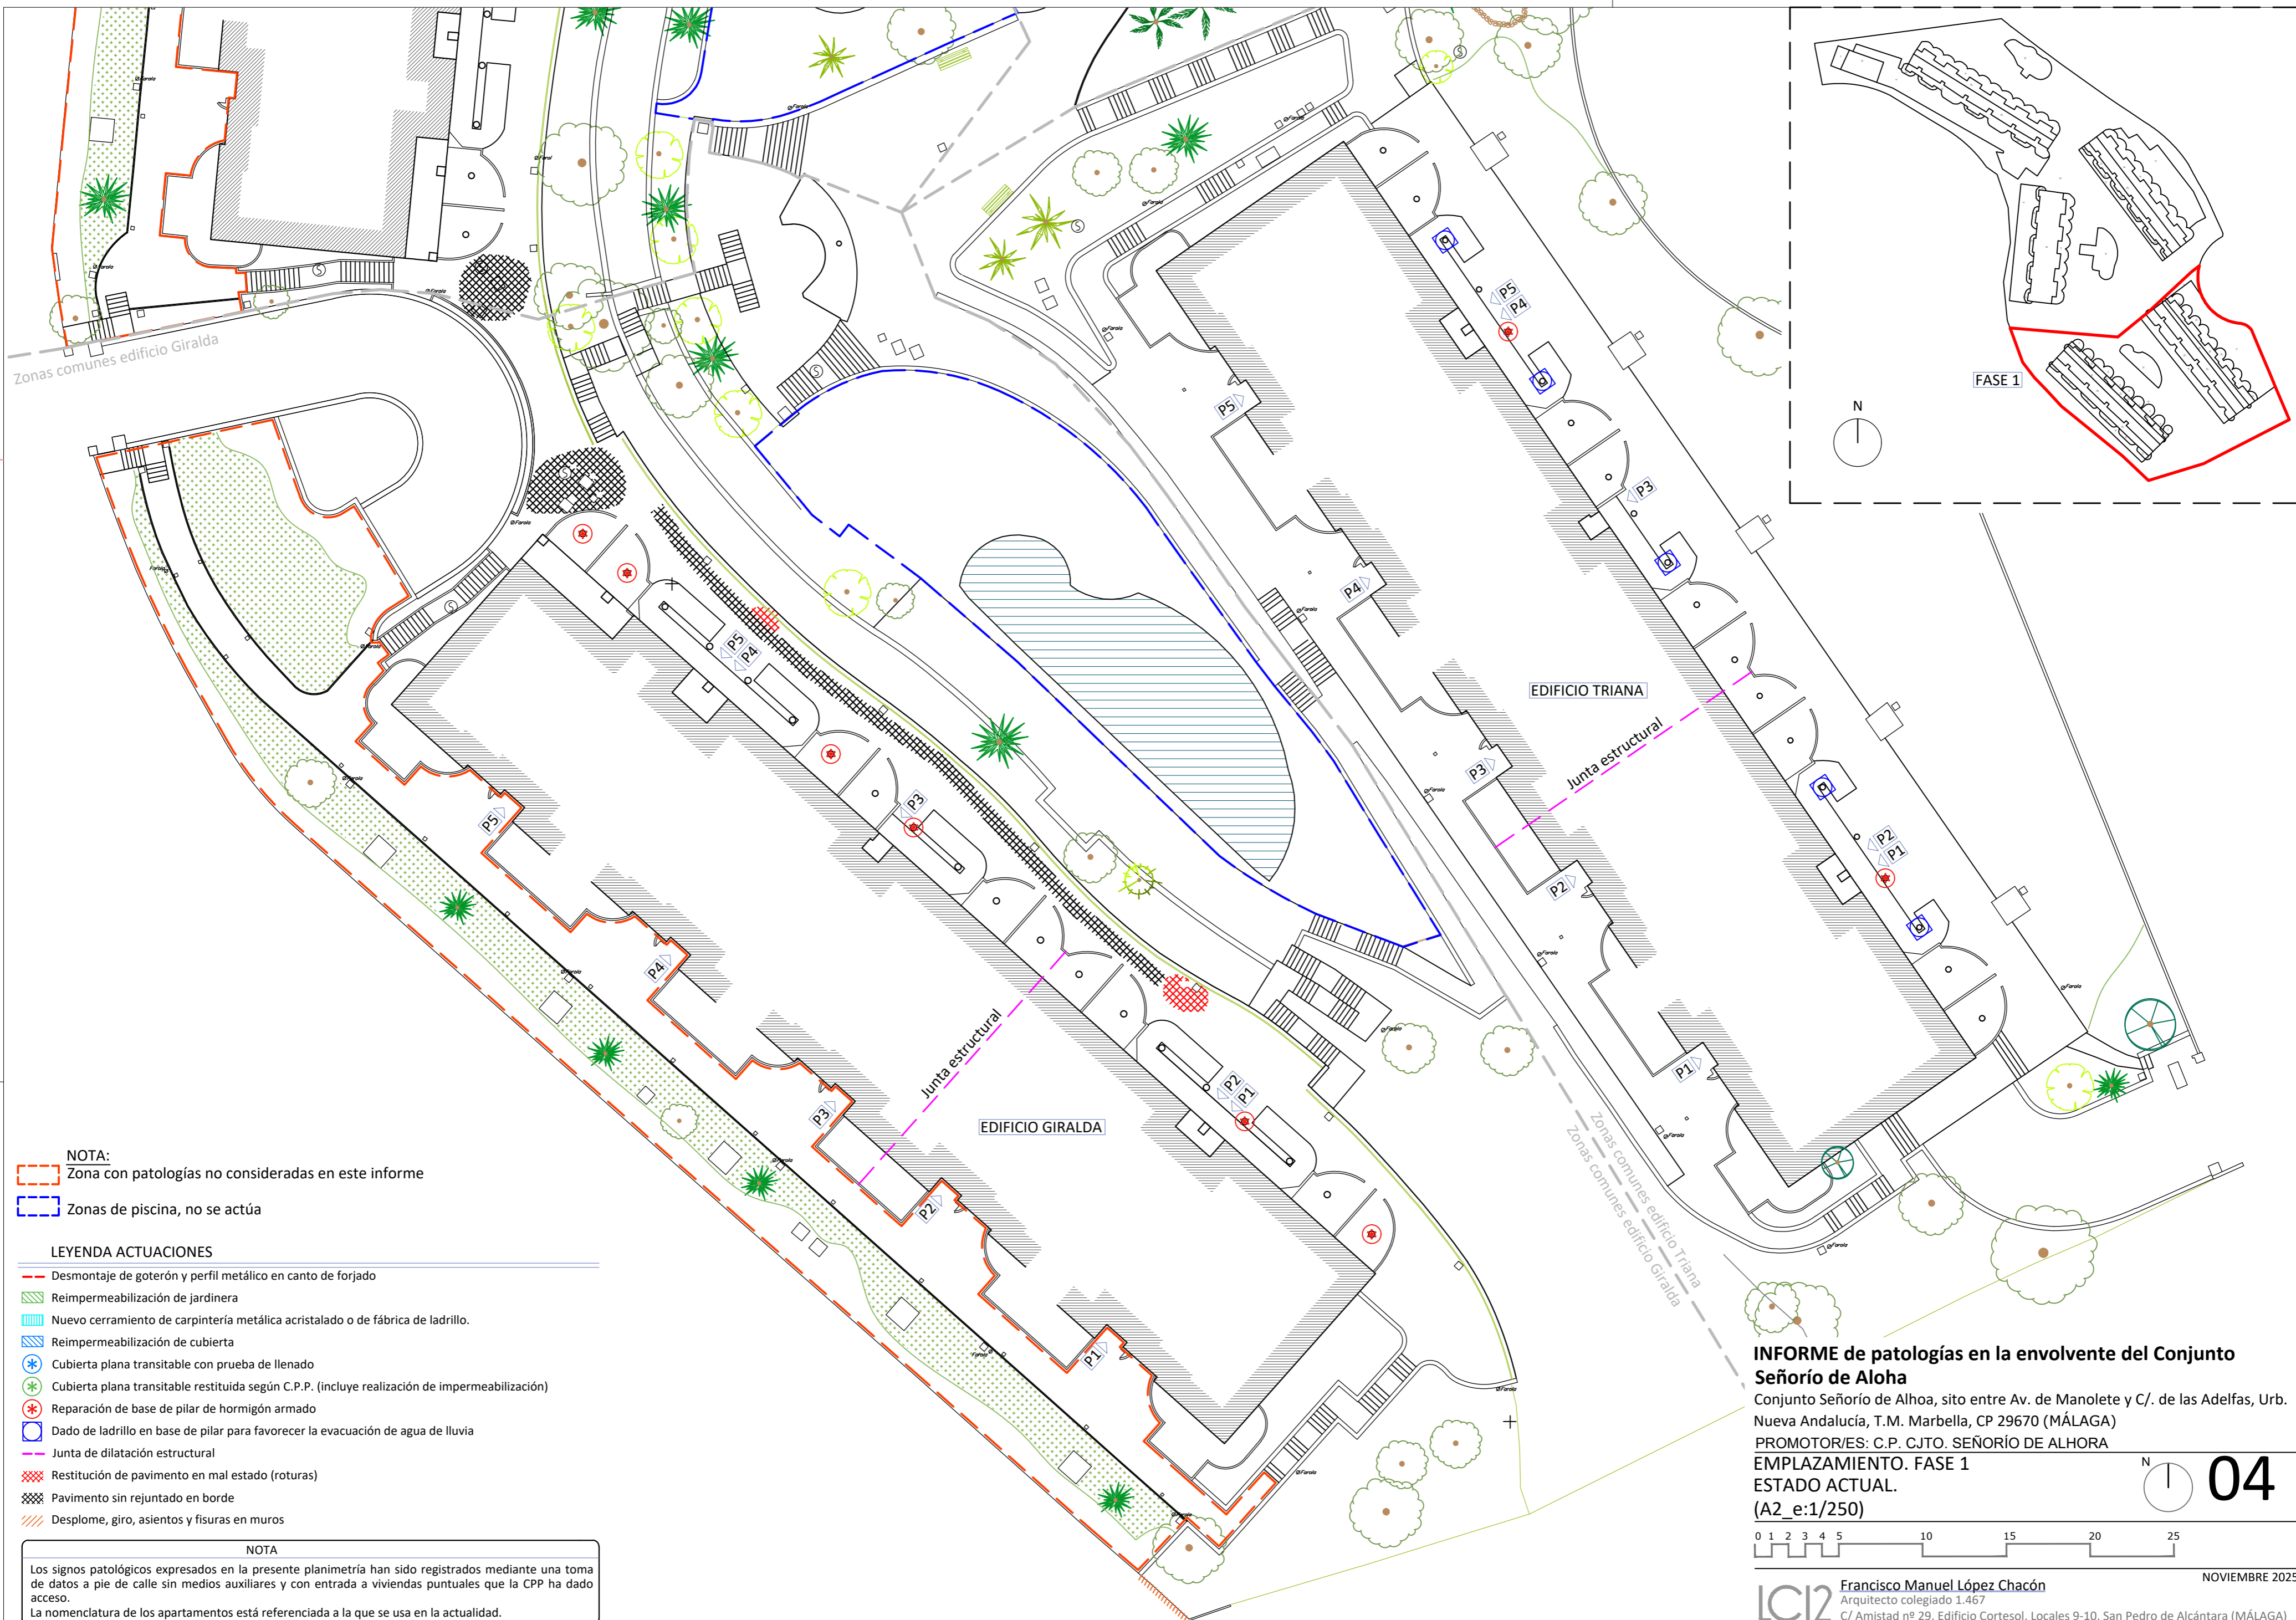
**NOTA**  
 Los signos patológicos expresados en la presente planimetría han sido registrados mediante una toma de datos a pie de calle sin medios auxiliares y con entrada a viviendas puntuales que la CPP ha dado acceso.  
 La nomenclatura de los apartamentos está referenciada a la que se usa en la actualidad.

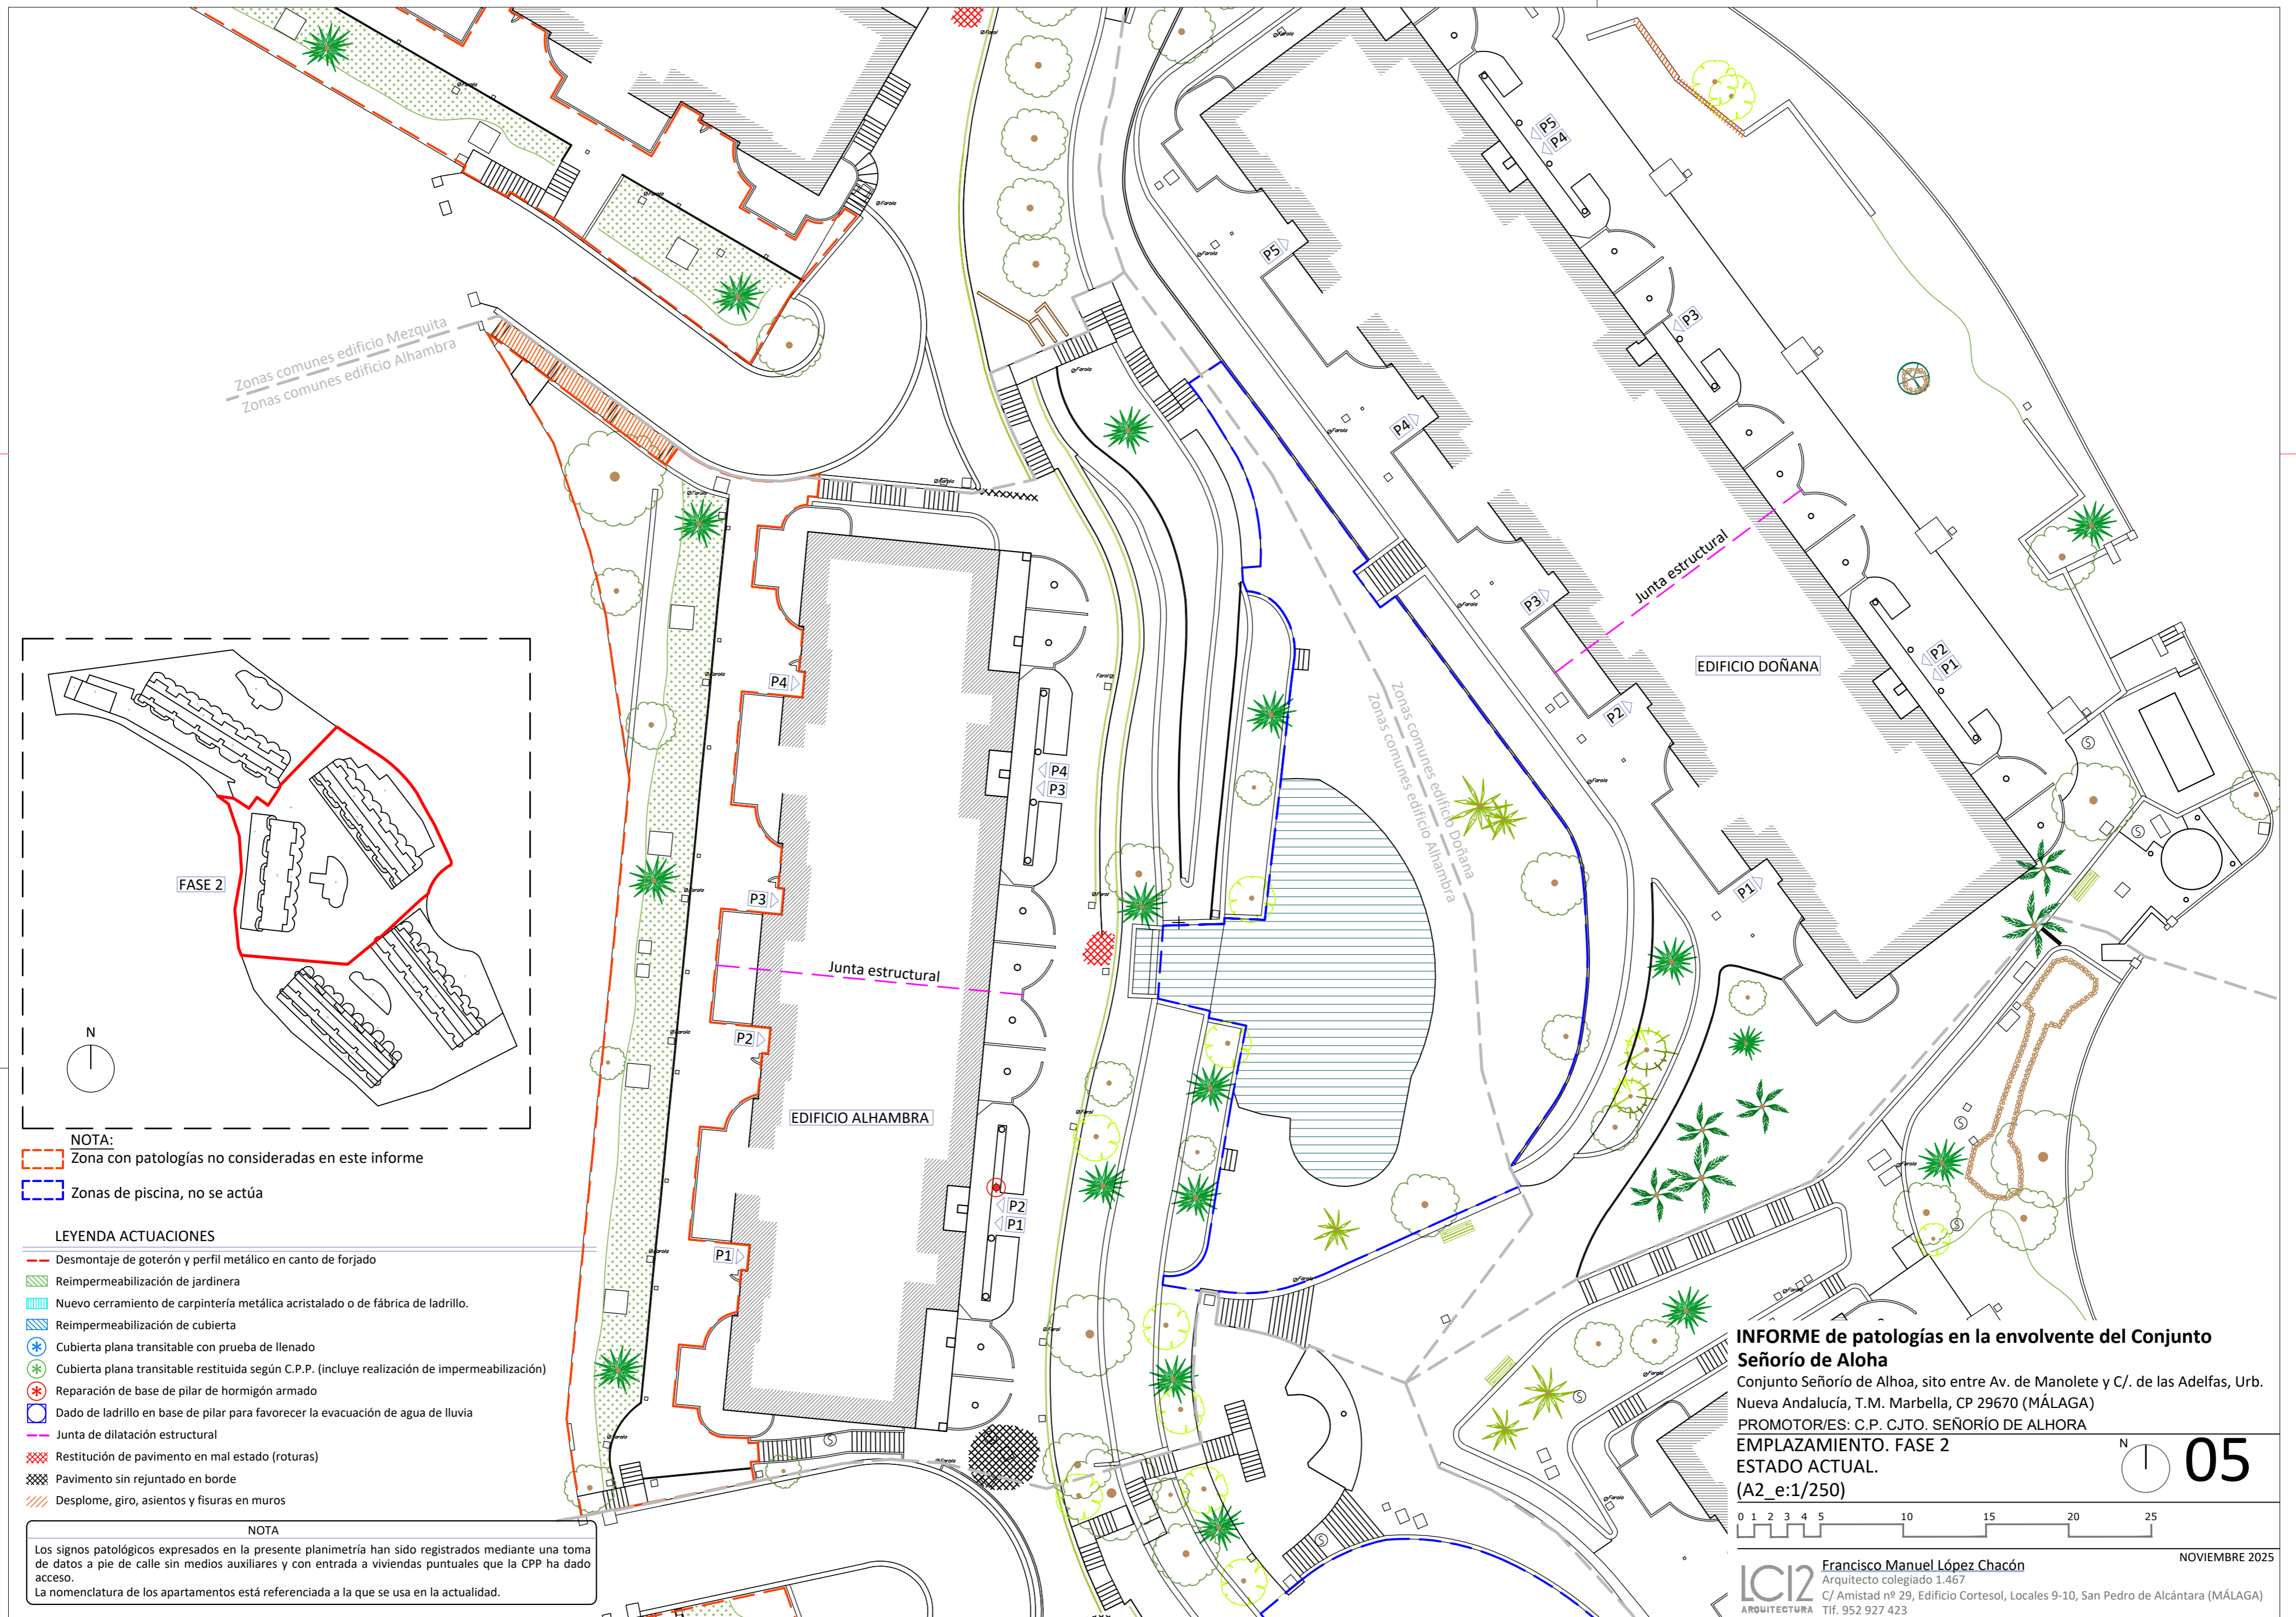
**NOTA**  
 Los signos patológicos expresados en la presente planimetría han sido registrados mediante una toma de datos a pie de calle sin medios auxiliares y con entrada a viviendas puntuales que la CPP ha dado acceso.  
 La nomenclatura de los apartamentos está referenciada a la que se usa en la actualidad.

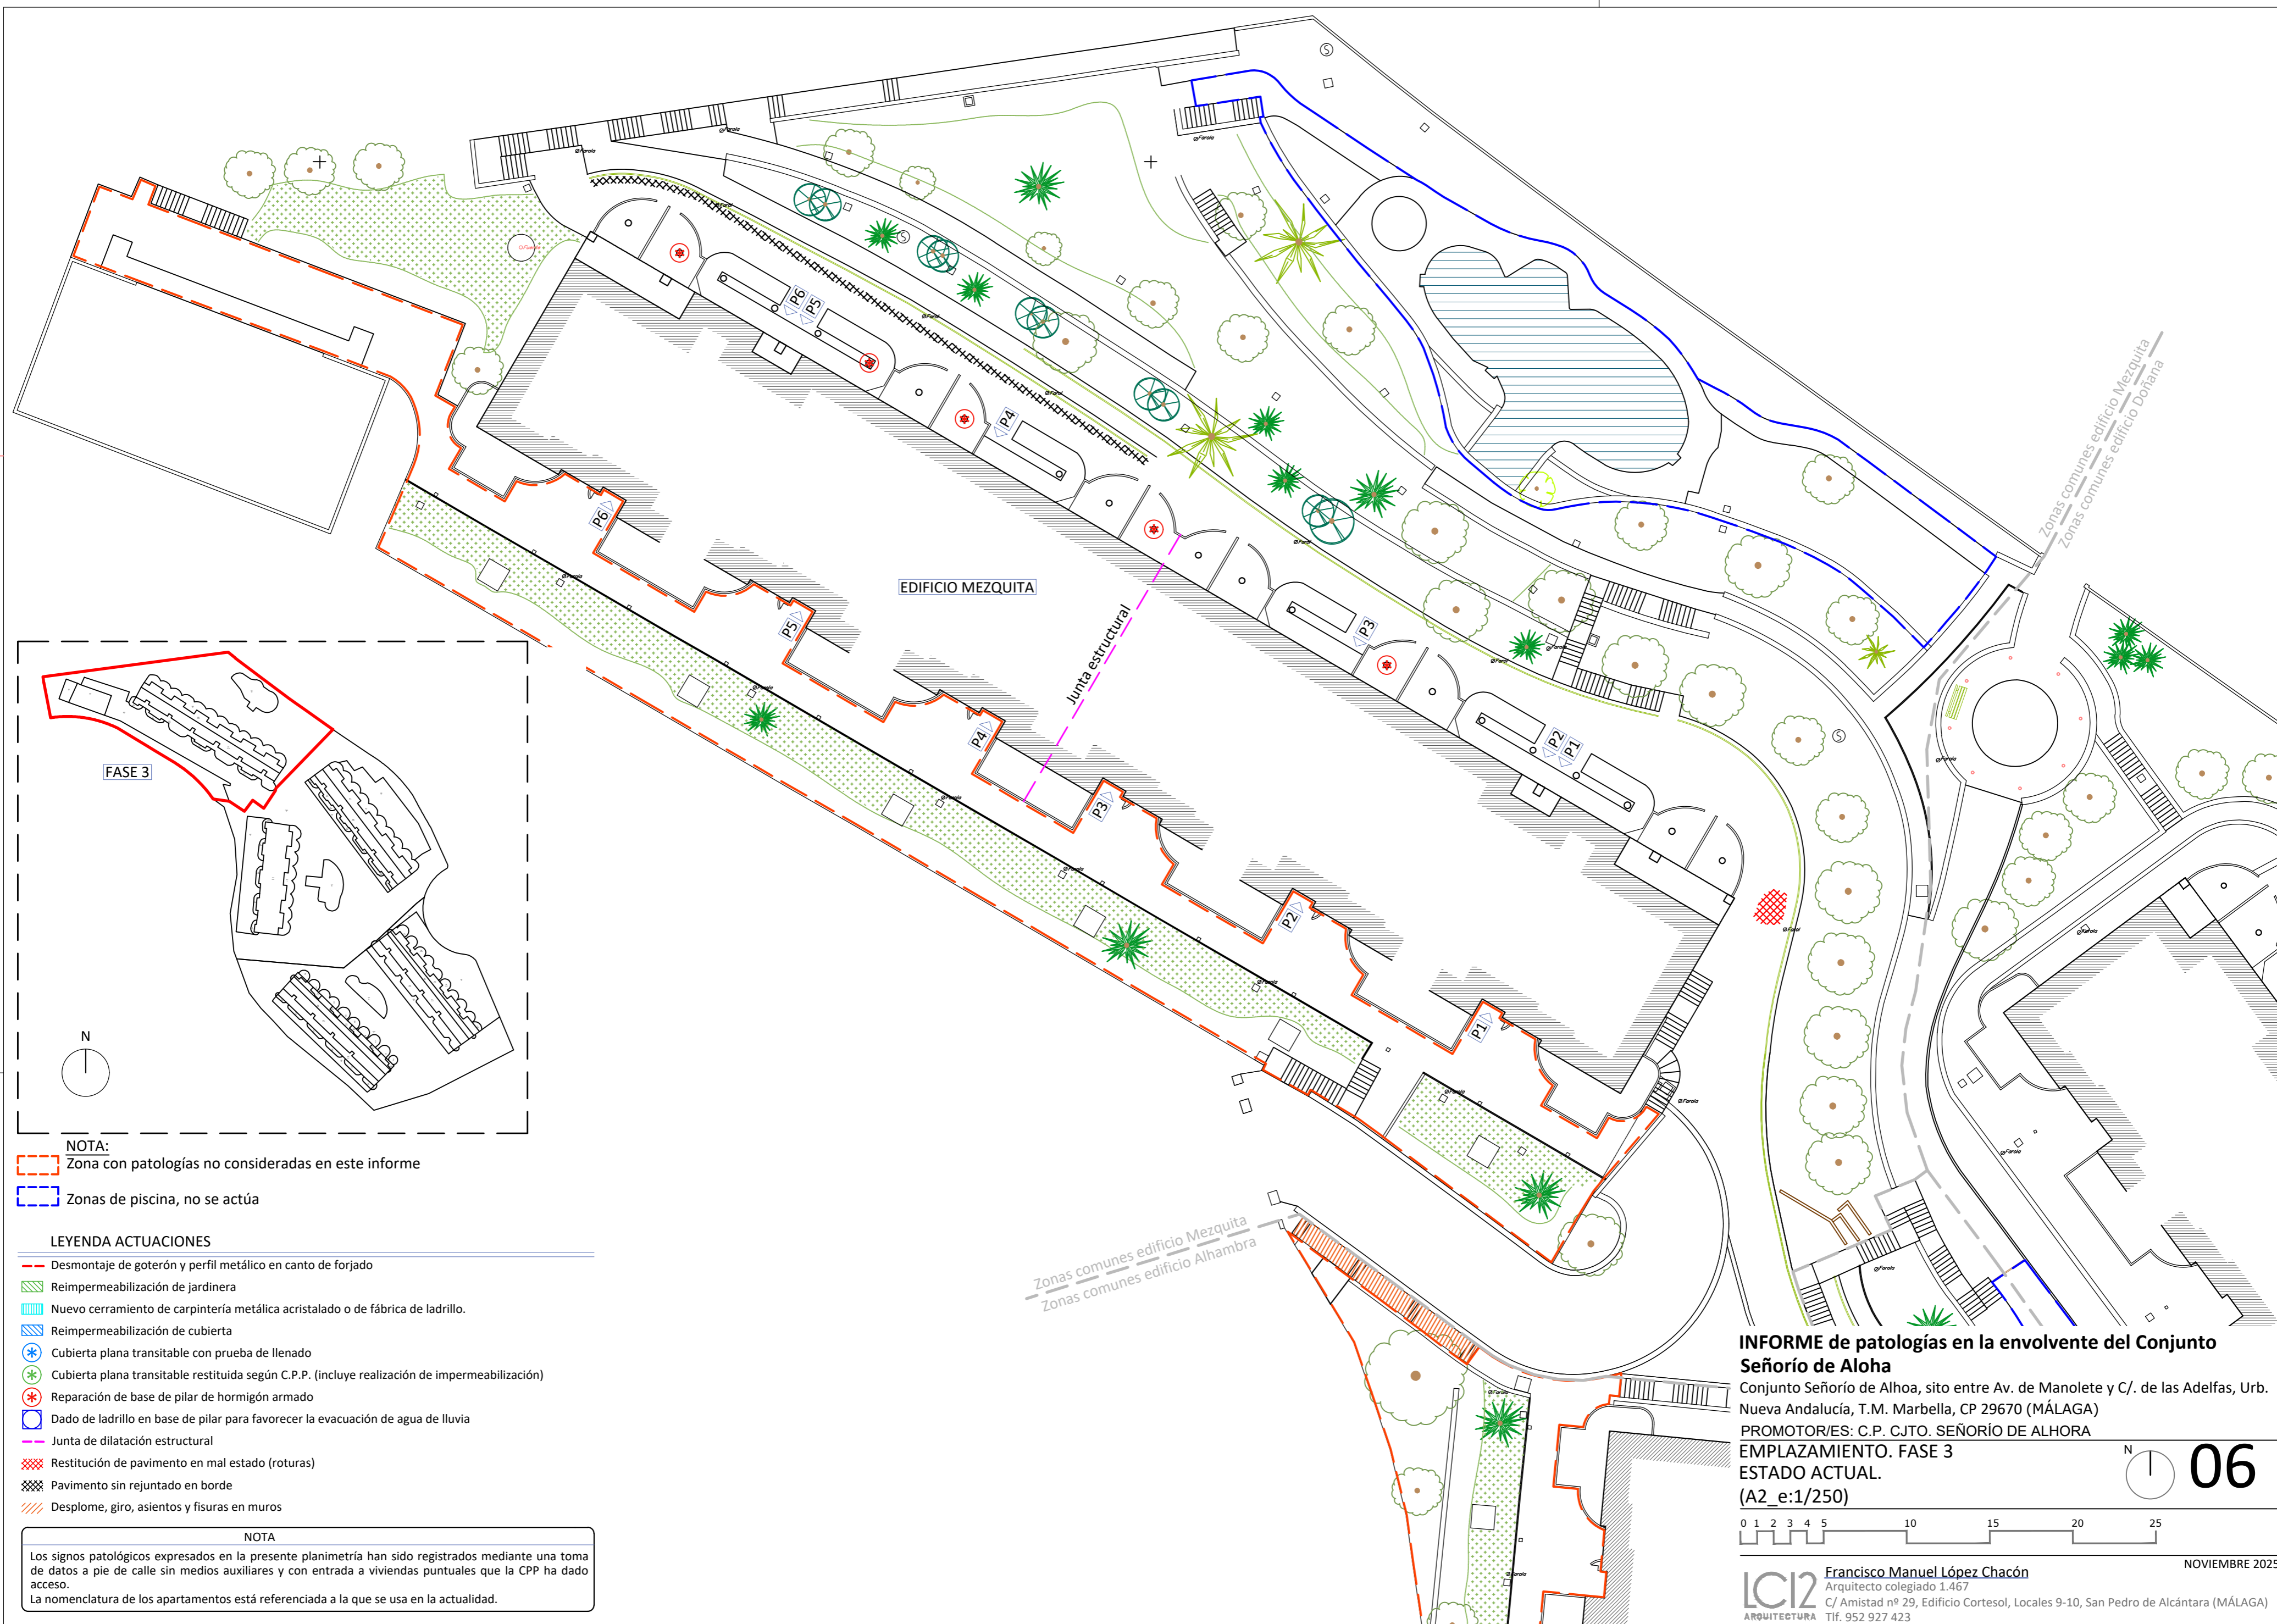
**NOTA**  
 Los signos patológicos expresados en la presente planimetría han sido registrados mediante una toma de datos a pie de calle sin medios auxiliares y con entrada a viviendas puntuales que la CPP ha dado acceso.  
 La nomenclatura de los apartamentos está referenciada a la que se usa en la actualidad.
