INFORME DE PATOLOGÍAS (Envolvente y zonas comunes)

Dir.: Cjto. Señorío de Aloha, Av. Manolete, Marbella, CP 29660 (Málaga)

INFORME de patologías en la envolvente de los edificios Giralda, Alhambra, Mezquita, Doñana y Triana del Conjunto Señorío de Aloha, sito entre Av. de Manolete y C/ de las Adelfas, Nueva Andalucía. De forma no detallada:

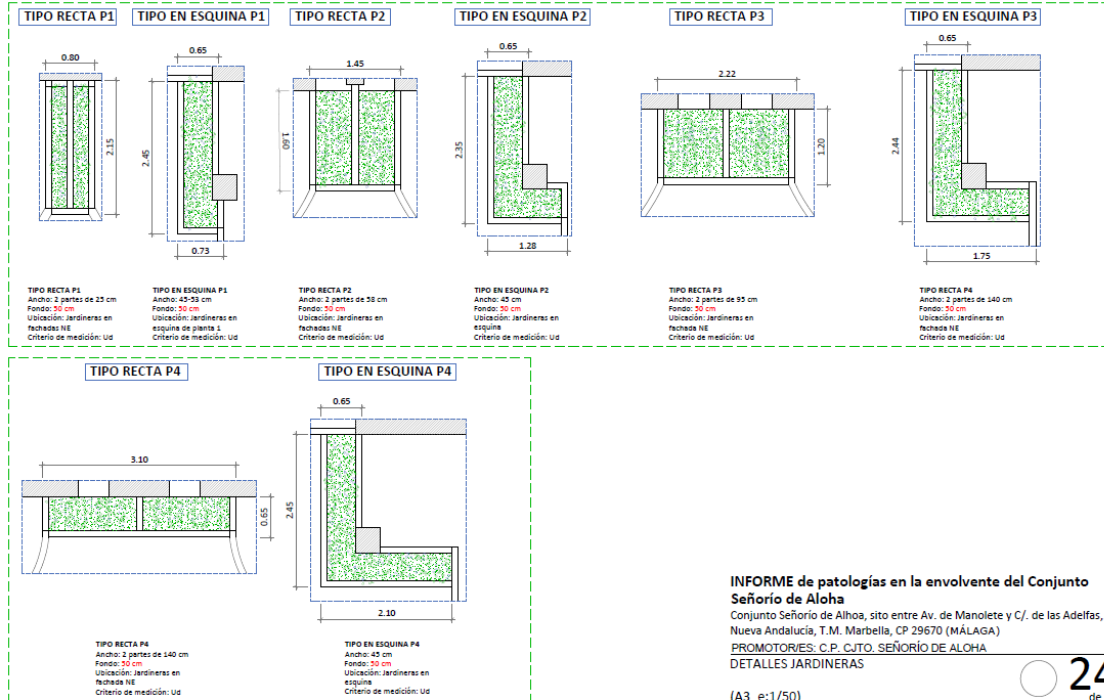
Anexas a estas cubiertas se encuentra multitud de **JARDINERAS**, de geometría dispar (ver **3. PLANIMETRÍA**) y estado de conservación muy variado. Estas están resueltas en la gran mayoría mediante una impermeabilización líquida (pintura, membrana líquida...), también se ha dado el caso de algunos propietarios que las han eliminado, "dando esta superficie" a la terraza.

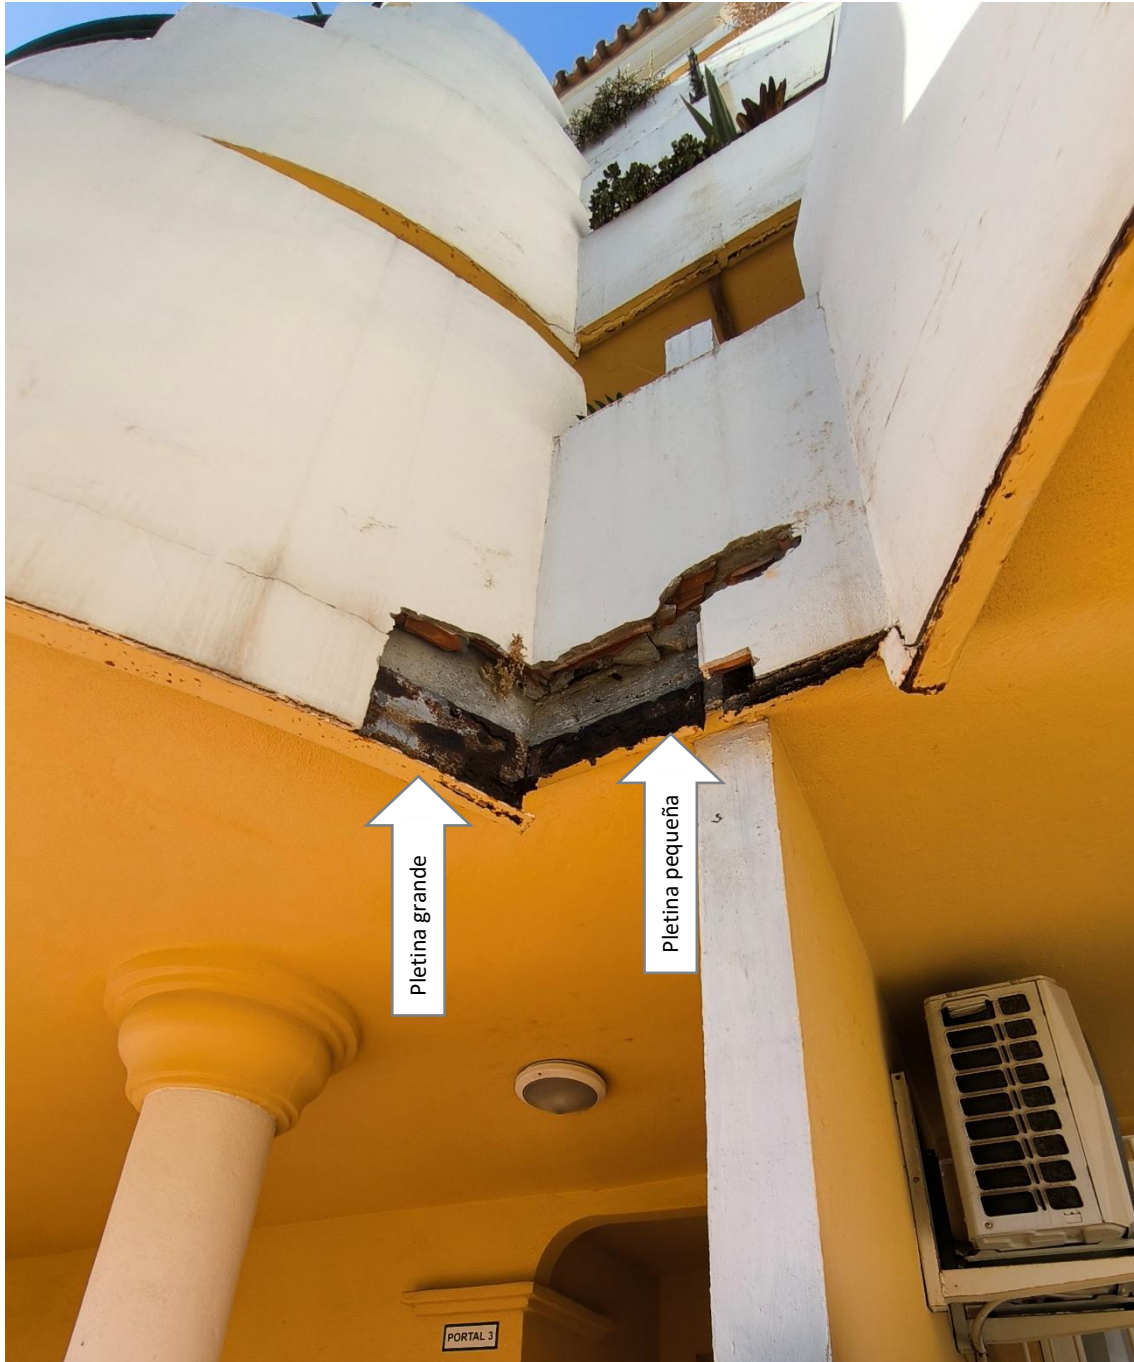
En los cantos de forjado existen dos tipos de descuelgue en función de su posición. Se trata de dos tipos de pletinas con forma de "L". En la *zona curva* de las terrazas principales, existe una pletina con altura total 23-24cm (pletina grande), que descuelga bajo la cara inferior del forjado 12cm, En el resto de zonas, este remate está realizado con una pletina de altura total 11-12cm (pletina pequeña) y que descuelga bajo el canto del forjado 5cm.

La naturaleza metálica de estos elementos unidos a su exposición ambiental y la cercanía al mar, **hace que estos elementos presenten un estado de deterioro avanzado, incluso de casi desintegración.**

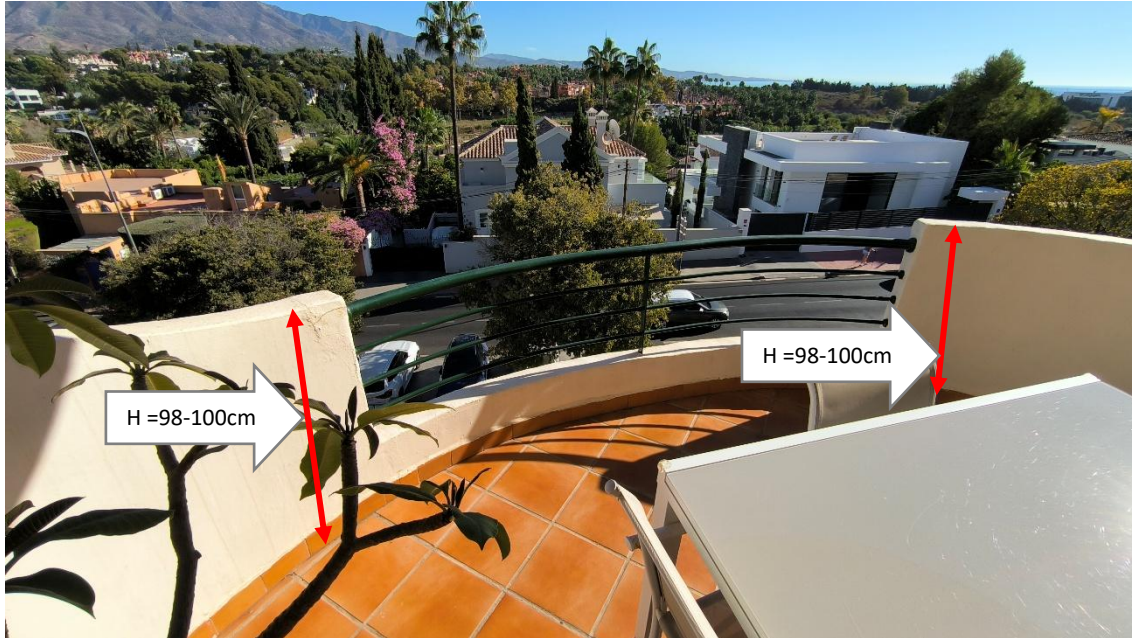
En cuanto a las **PROTECCIONES (antepechos y barandillas)**, éstas tienen una composición similar en todo el conjunto. La altura de los antepechos de fábrica suele rondar el metro de altura en la zona donde es horizontal. Las barandillas están compuestas (de forma aproximada y generalizada), por tubos horizontales de 20mm de diámetro separados 150mm aproximadamente con un remate superior a modo de pasamanos, cuyo diámetro es de 50mm.

En algunos apartamentos se puede apreciar como esta altura ha sido parcialmente aumentada, en virtud de la seguridad.
