1.6 CONCLUSIONES

Francisco Manuel López Chacón,
 Arquitecto

Conjunto Señorío de Aloha, Av. Manolete, Marbella, CP 29660 (Málaga)

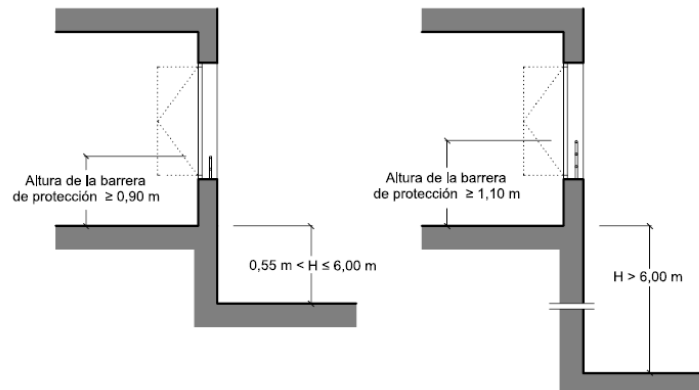
Extracto de CTE DB SUA 1

- No pueden existir entre 30-50cm puntos de apoyo y entre 50-80cm salientes con mas de 15cm de apoyo.

De forma generalizada, la **altura mínima de la protección se incumple en la práctica totalidad de las terrazas** que se encuentran por encima de la segunda planta, al existir una altura >6m y tener un peto con altura de 100cm (<110cm).

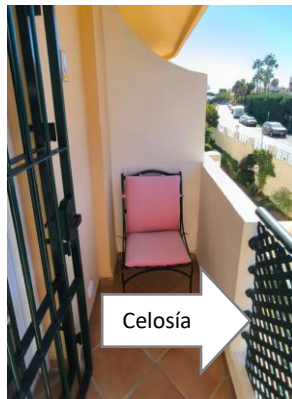
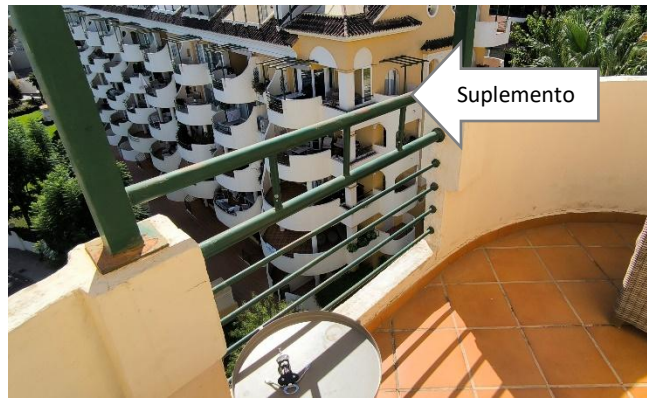
- En relación a las protecciones frente a caídas a distinto nivel, como se ha comentado con anterioridad, el incumplimiento de la normativa actual **no obliga a la C.P.P. a modificar la altura y composición de estas.** Sin embargo, se insta a quien proceda, a acometer algunas mejoras en función del uso que cada propietario haga de las terrazas privadas:
 - Aumentar la altura de la protección en la medida de lo posible, como ya hicieron algunos vecinos.
 - En zonas donde sea habitual la presencia de niños, instalar celosías u otros elementos que **eliminen la posibilidad de escalar apoyándose en las barras horizontales.** Se puede apreciar como algunos vecinos han escogido el mismo modelo de “celosía en rombo” que existen en otras zonas de la comunidad.

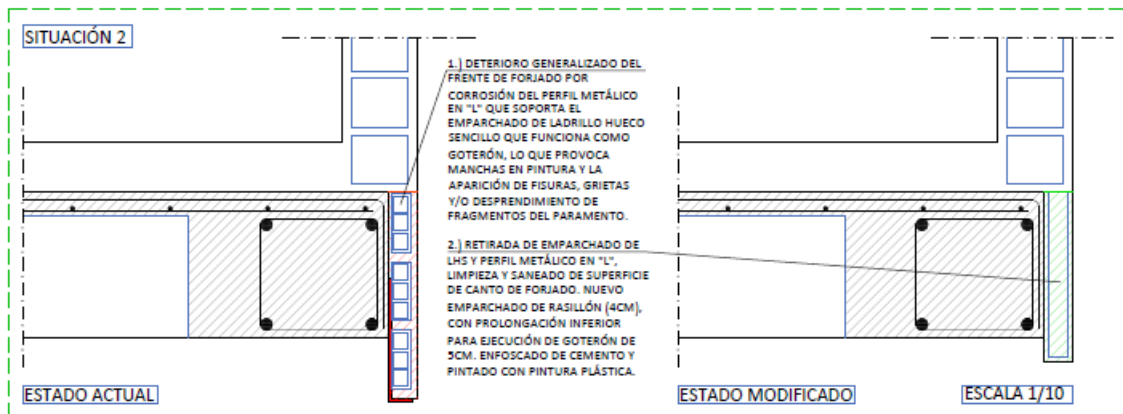
Extracto de 3. Planimetría

1.7.1 Desprendimientos en cantos de forjado y remates metálicos

Se plantea la retirada de la totalidad de las pletinas metálicas en los cantos de forjados. Tras la retirada del emparchado de ladrillo cerámico, se procede al saneado de la superficie e instalación de un nuevo emparchado de ladrillo, con un descuelgue máximo de 5cm, con el fin de aligerar este elemento.

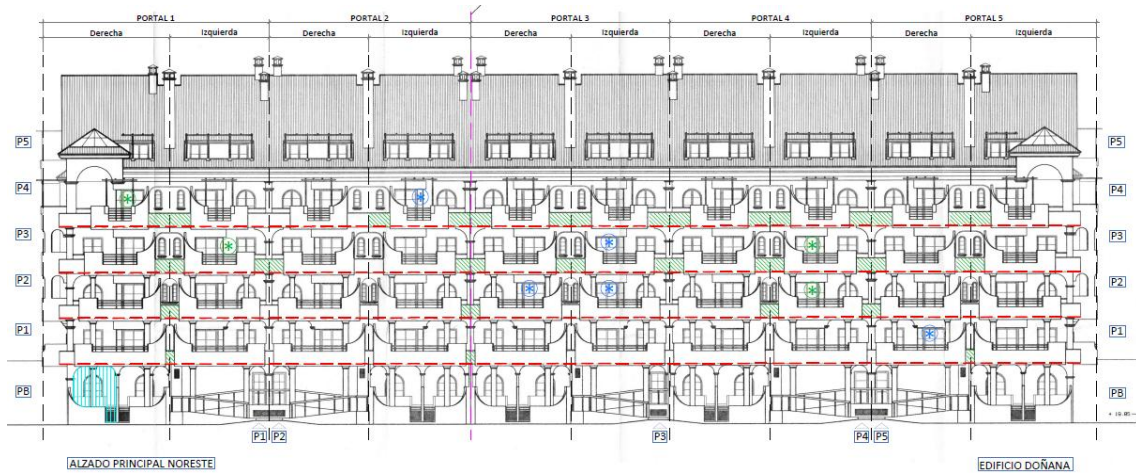
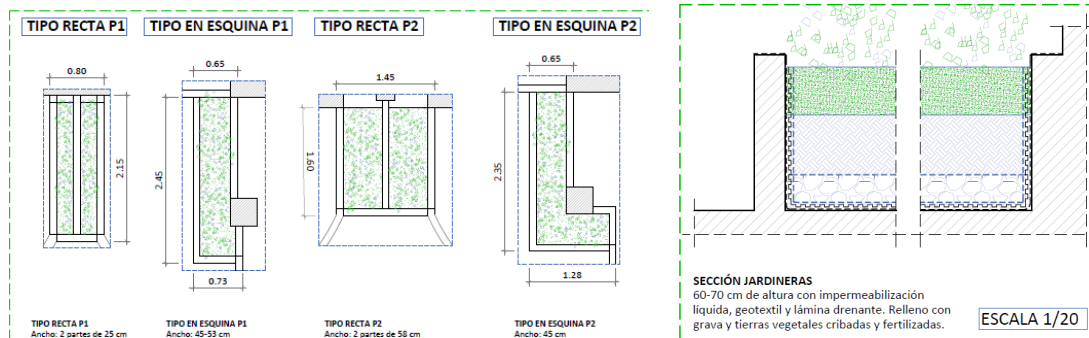
Extracto de 3. Planimetría

1.7.2 Filtraciones en cubiertas/ jardineras

Sustitución de las jardineras y de las cubiertas afectadas. Igualmente se plantean una serie de pruebas de llenado en elementos donde exista la duda de que el fallo sea por la impermeabilización de la terraza o que simplemente el agua haya entrado a través de una jardinera próxima, la junta de dilatación o a través de fisuras/ grietas del antepecho, ya que no disponen de albardillas o elemento que lo proteja.

Las terrazas y jardineras sobre las que se actúan aparecen especificadas en **3. PLANIMETRÍA**

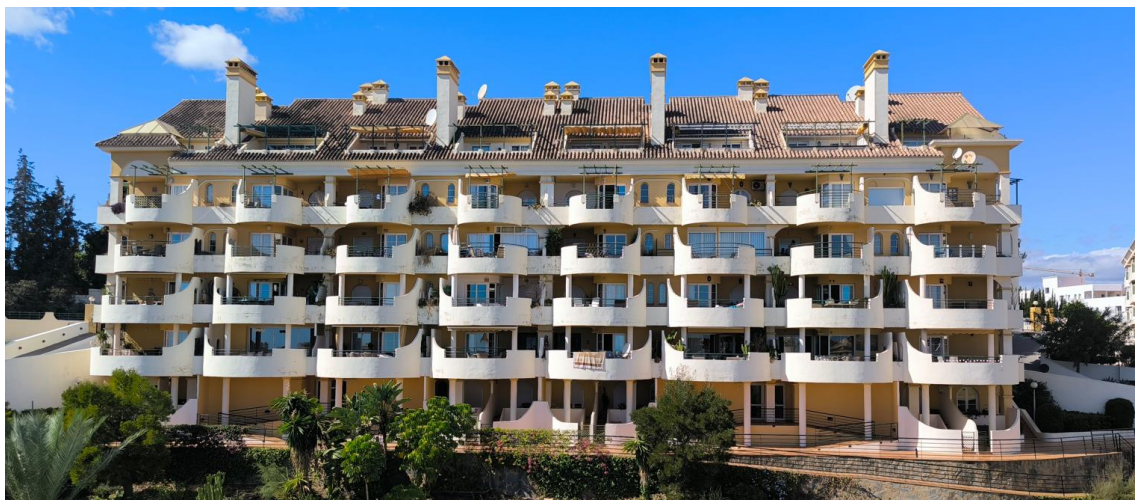
1.7.3 Protecciones frente a caídas

En relación a las protecciones frente a caídas, **se contempla el pintado de estos elementos dentro del pintado general de la urbanización.**

Se entiende necesario un estudio pormenorizado de los distintos casos y situaciones, no siendo este cometido parte del alcance del presente informe. Es necesario que la C.P.P. fije directrices ya que estas modificaciones pueden alterar de forma notable la fachada del edificio.

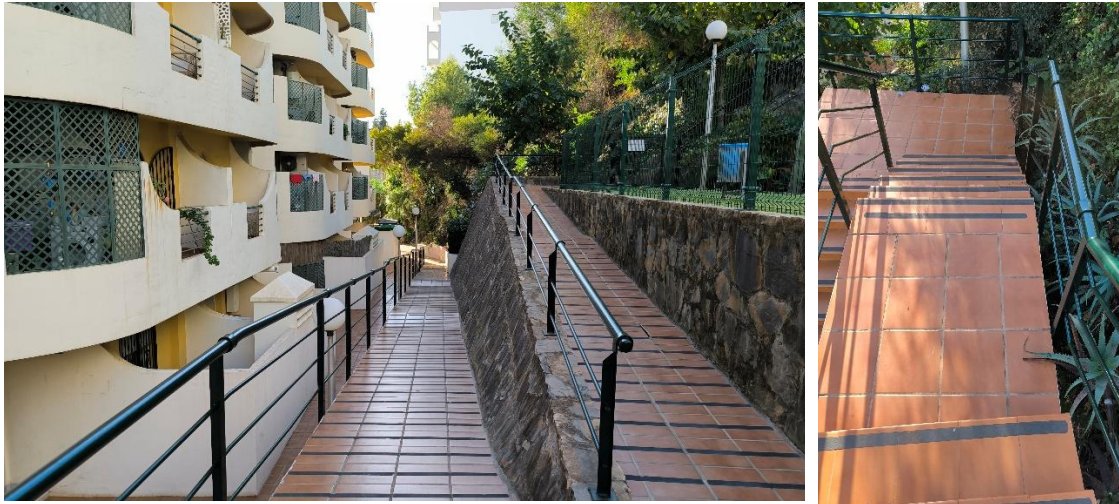
- **SOLERÍA**

La propuesta en relación a la solería contempla el levantado total de la solería en la totalidad del conjunto, si bien podría no ser una de las prioridades de la comunidad de propietarios. En ese punto, tendría sentido acometerlo en primera instancia en rampas y escaleras, ya que son las zonas donde esta mejora puede tener más repercusión, para así prescindir de los adhesivos antideslizantes que ha instalado la C.P.P.

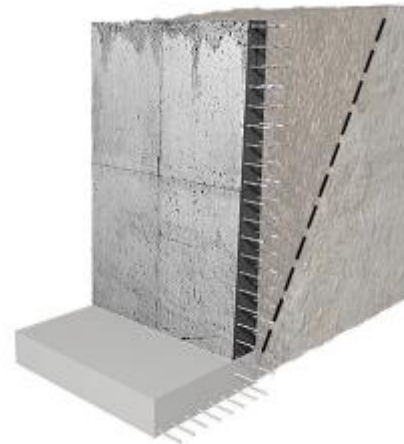
*Propuesta de muro de HA.
Fuente: banco de precios de Arquímedes
(Cype Ingenieros)*

Este muro de contención muestra un colapso total: ha girado y fracturado por varios puntos. **La tipología de muro, de bloques de hormigón aligerado, es a "todas luces" inadecuada**, por lo que no ha podido soportar los empujes laterales provocados por las tierras y la vegetación de gran porte junto a ella.

- Enfoscado y pintado

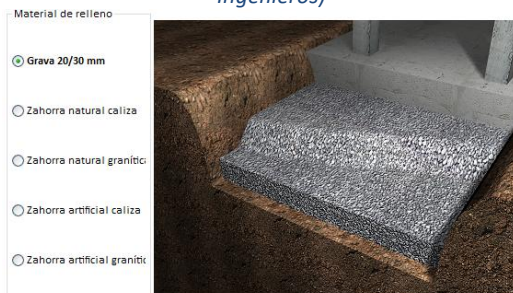
*Propuesta de muro de HA.
Fuente: banco de precios de Arquímedes (Cype Ingenieros)*

El sendero afectado presenta un asiento y giro muy pronunciado en una de sus laterales, concretamente el que no está en contacto con la rampa de vehículos del edificio Mezquita.

El descenso de parte de este elemento viene causado por un apoyo deficiente y que en el caso que nos ocupa tiene su origen en que el sustrato de apoyo sea probablemente el material de relleno, que

Para el sendero existente entre la rampa de vehículos de Mezquita y el acceso peatonal al edificio Alhambra se hace necesaria la completa demolición de la solera de apoyo y completa restitución del sistema **solera de HA- pavimentación**. Para ello será necesario:

- Demolición de solería y de la solera de H.A. que sirva de apoyo al pavimento
- Cajeadado para base nueva solera de H.A.
- Compactación del terreno.
- Capa de mejora de terreno (Grava).
- Ejecución de nueva solera.
- Formación de peldaños donde proceda, así como la pavimentación.
- Formación de protecciones y barandillas.
