PBE DE REIMPERMEABILIZACIÓN DE CUBIERTAS EN ZONAS COMUNES Y REPARACIÓN ESTRUCTURAL DE GARAJE DE EDIFICIO GIRALDA.

II. PLANOS

01	SITUACIÓN. ESTADO ACTUAL	A2_S/E
02	EMPLAZAMIENTO. PARCELA CATASTRAL Y EDIFICIO GIRALDA.	A2_1/1000
03	LEVANTAMIENTO TOPOGRÁFICO. EDIFICIO GIRALDA.	A1_1/150
04	EDIFICIO GIRALDA. PATOLOGÍAS Y ACTUACIONES. PLANTA BAJA – GARAJE.	A1_1/150
05	EDIFICIO GIRALDA. PATOLOGÍAS Y ACTUACIONES. ESTADO ACTUAL. PLANTA PRIMERA - ACCESOS.	A1_1/150
06	EDIFICIO GIRALDA. PATOLOGÍAS Y ACTUACIONES. ESTADO REFORMADO. PLANTA PRIMERA - ACCESOS.	A1_1/150
07	EDIFICIO GIRALDA. REFUERZO ESTRUCTURAL. PLANTA BAJA - GARAJE.	A1_1/150
08	EDIFICIO GIRALDA. SANEAMIENTO. PLANTA BAJA - GARAJE.	A1_1/150
09	EDIFICIO GIRALDA. SANEAMIENTO. PLANTA PRIMERA – ACCESOS A BLOQUE.	A1_1/150
10	DETALLES CONSTRUCTIVOS	A2_e: varias

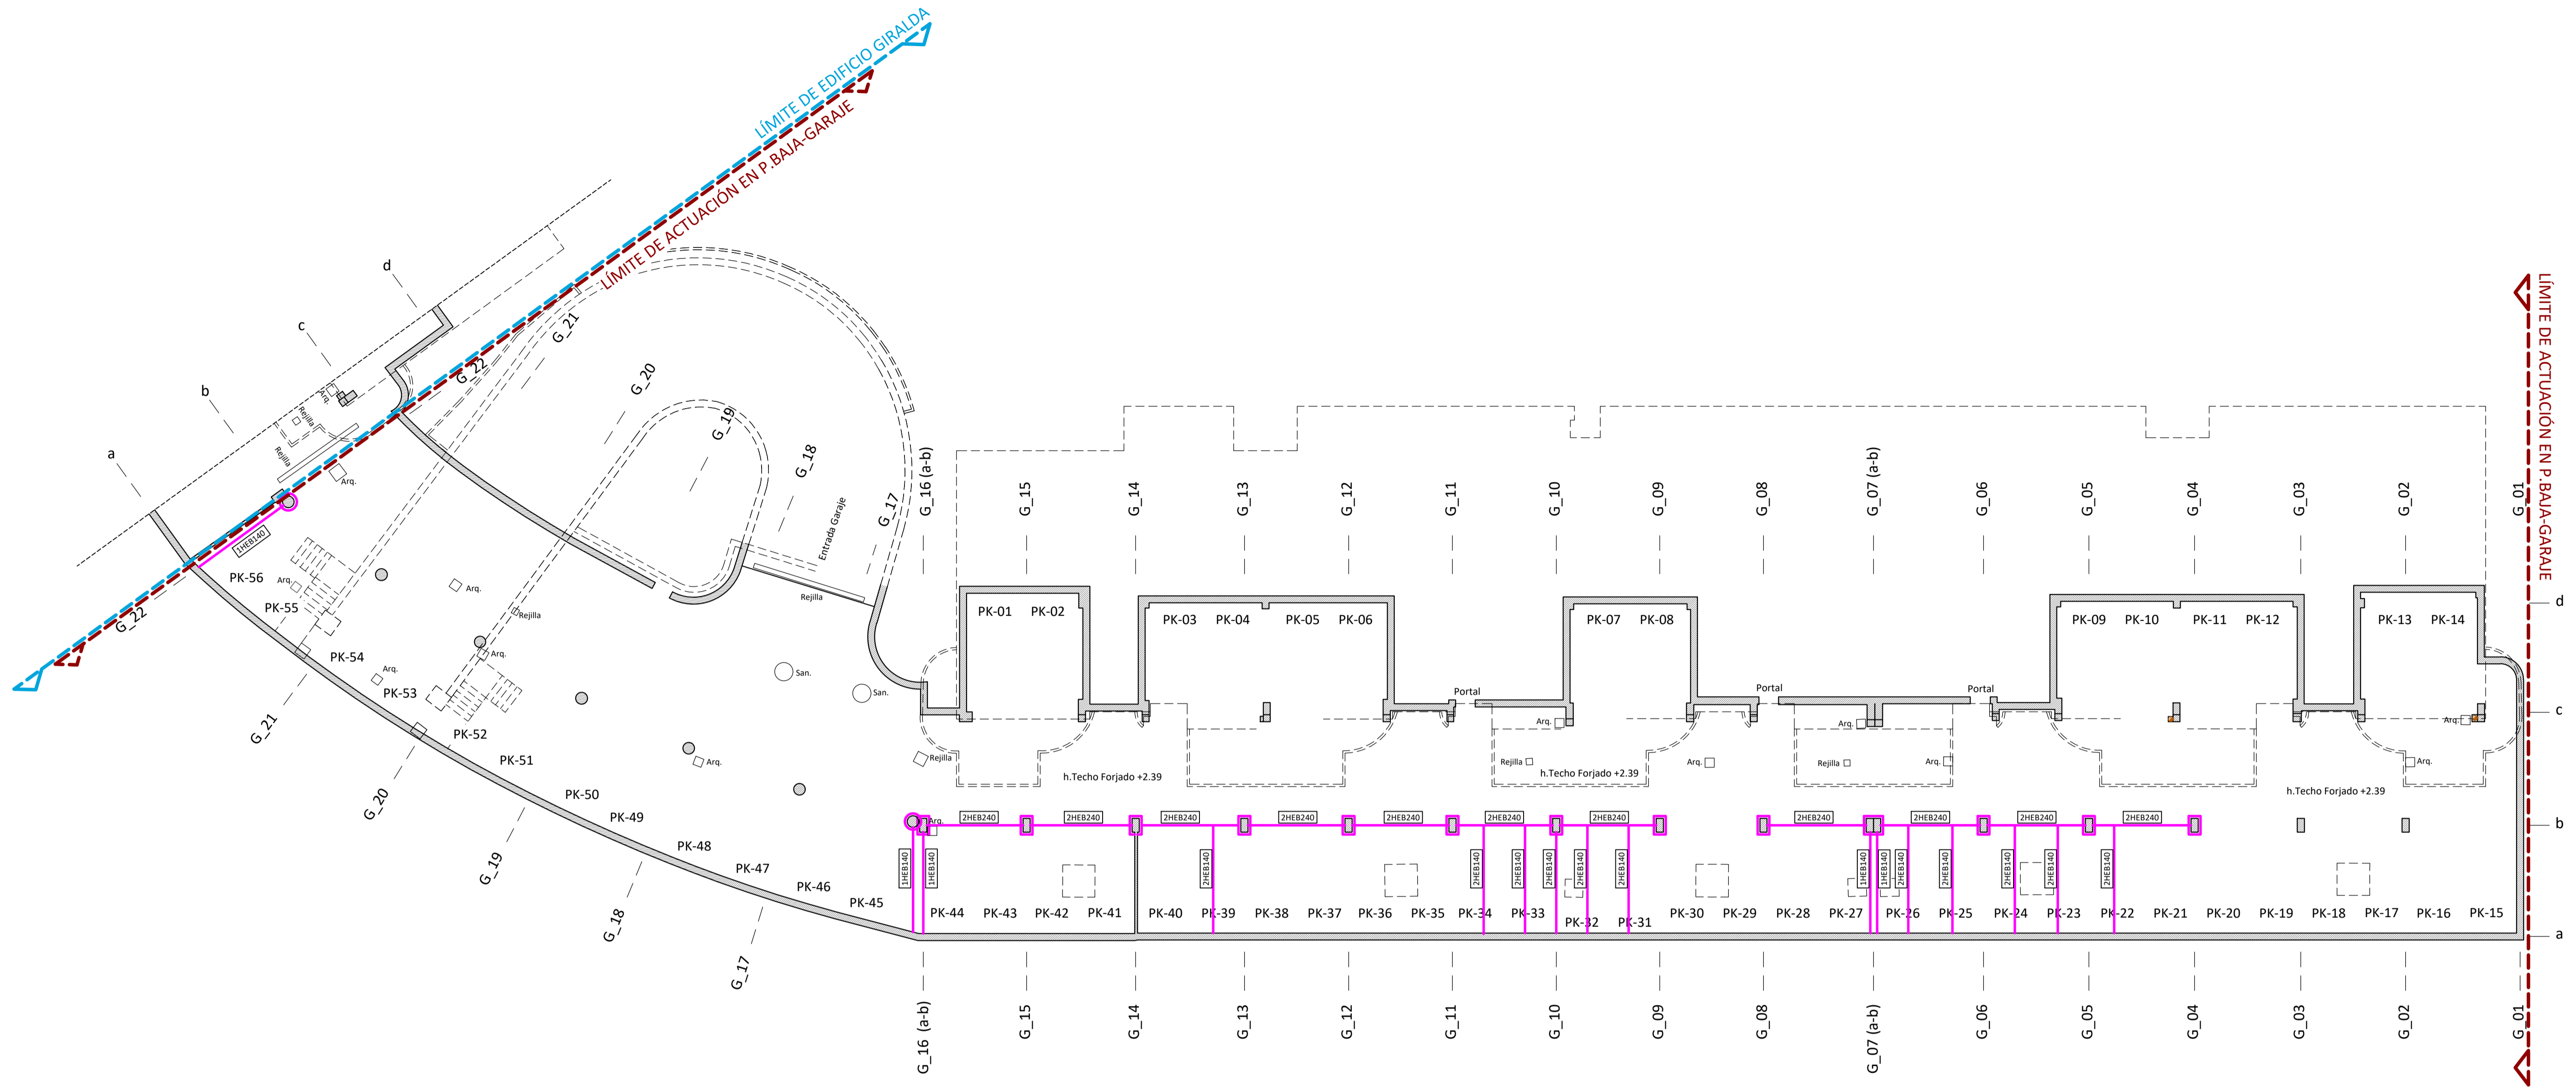
PLANTA BAJA GARAJE

- Refuerzo de viga o vigueta de hormigón armado, mediante perfil de acero S275JR, laminados en caliente.
- Refuerzo de pilar de hormigón armado de 30x60cm o 30x30cm, con perfiles de acero S275JR, laminados en caliente.

Cto. Señorío de Aloha, Av. Manolete, C/Las Adelfas, Marbella, CP 29660 (Málaga)
PROMOTOR/ES: C.P. C.JTO. SEÑORÍO DE ALOHA
EDIFICIO GIRALDA. REFUERZO ESTRUCTURAL
PLANTA BAJA-GARAJE.
(A1_e:1/150)
