INFORME de patologías en la envolvente del Conjunto Señorío de Aloha

Conjunto Señorío de Aloha, sito entre Av. de Manolete y C/. de las Adelfas, Urb. Nueva Andalucía, T.M. Marbella, CP 29670 (MÁLAGA)

EDIFICIO ALHAMBRA

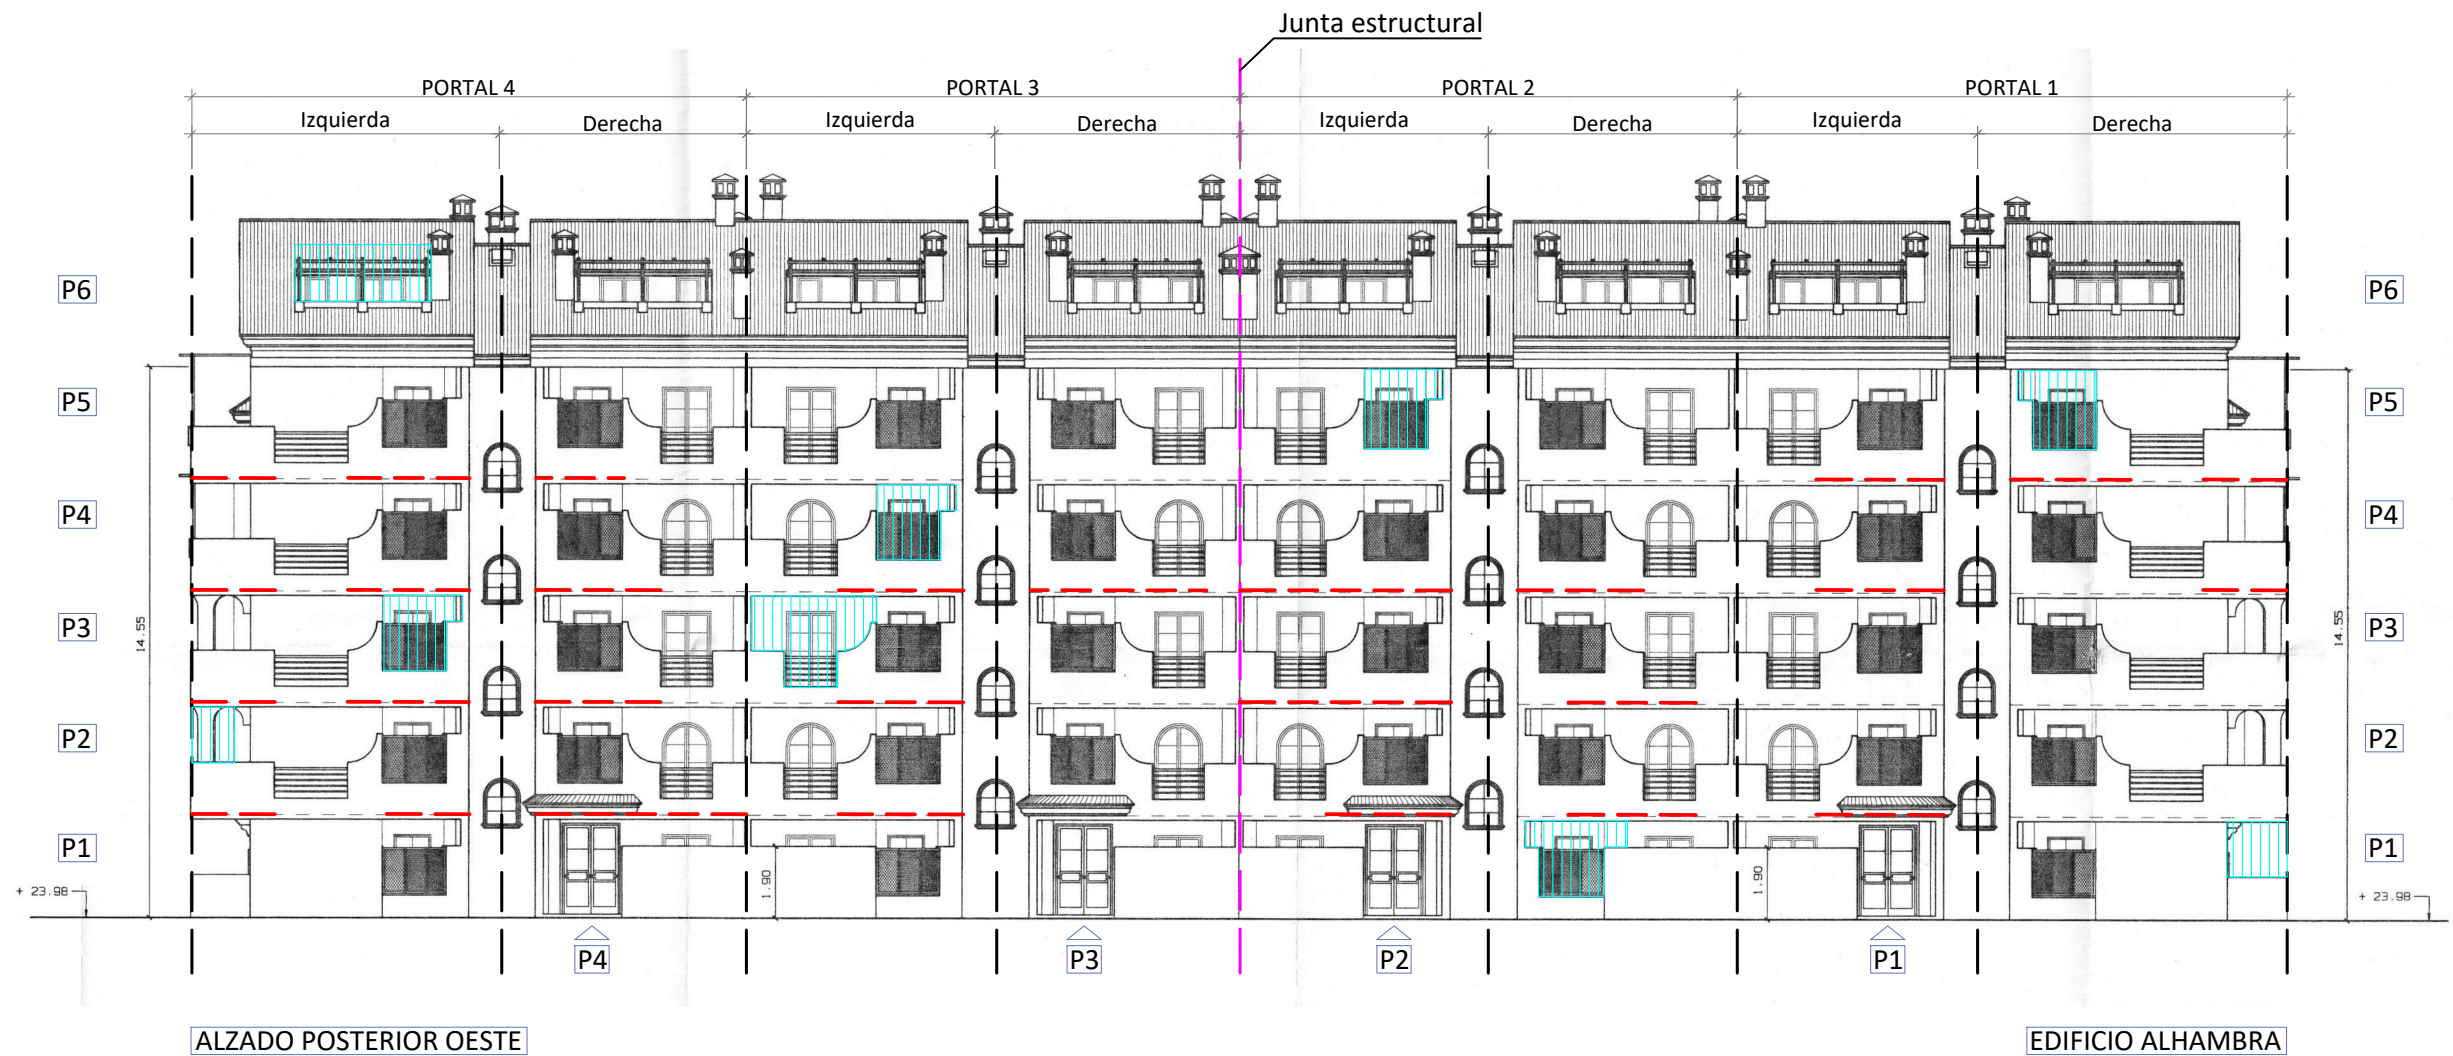
ALZADO POSTERIOR

- Desmontaje de goterón y perfil metálico en canto de forjado
- ▨ Reimpermeabilización de jardinera
- ▨ Nuevo cerramiento de carpintería metálica acristalado o de fábrica de ladrillo.
- ▨ Reimpermeabilización de cubierta
- * Cubierta plana transitable con prueba de llenado
- * Cubierta plana transitable restituida según C.P.P. (incluye realización de impermeabilización)
- Junta de dilatación estructural
- ▨ Restitución de pavimento en mal estado (roturas)
- ▨ Pavimento sin rejuntado en borde
- ▨ Desplome, giro, asientos y fisuras en muros

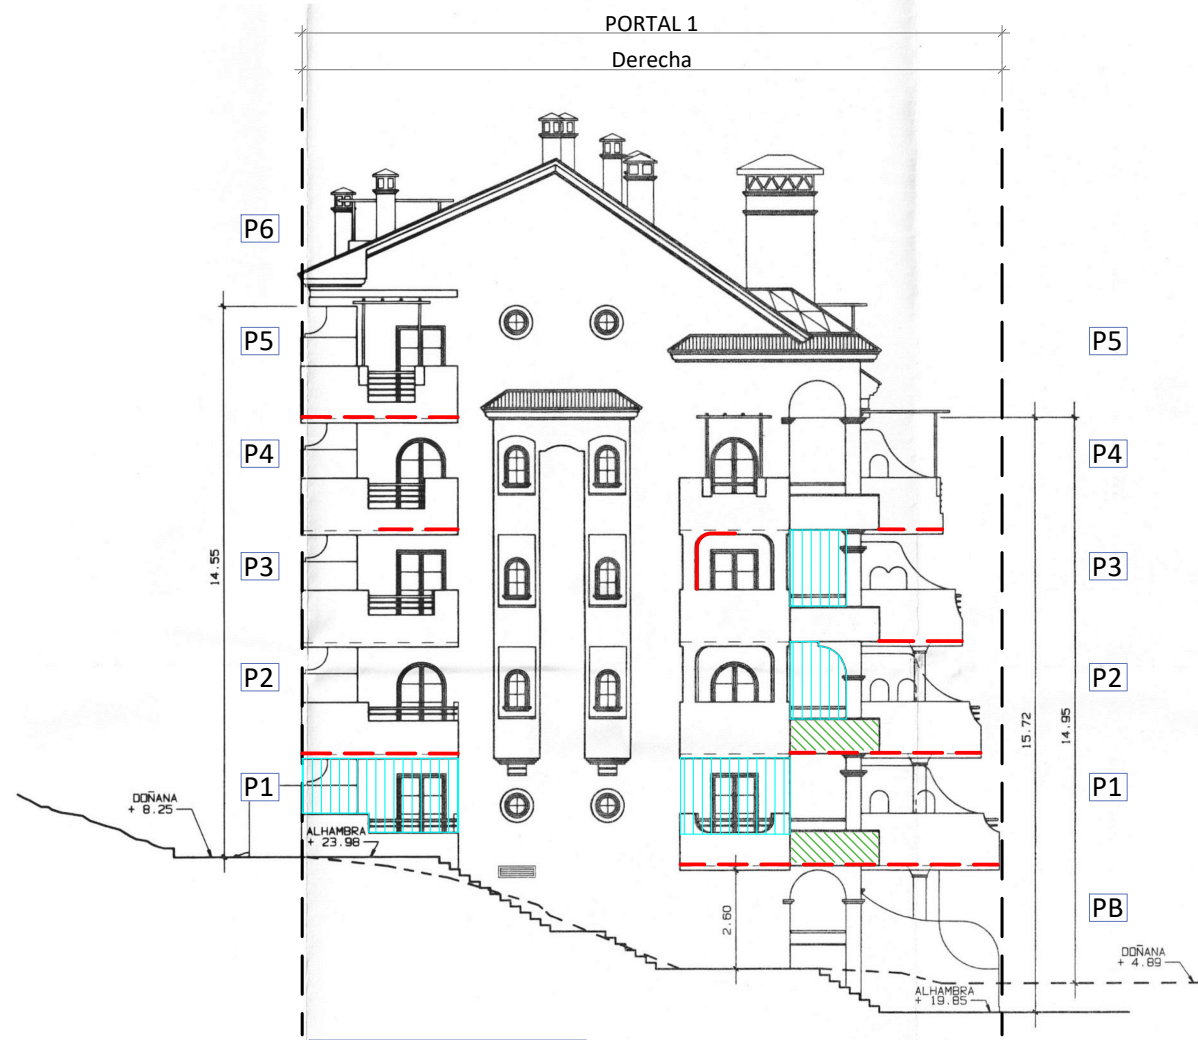
ALZADO LATERAL SUR

- Desmontaje de goterón y perfil metálico en canto de forjado
- ▨ Reimpermeabilización de jardinera
- ▨ Nuevo cerramiento de carpintería metálica acristalado o de fábrica de ladrillo.
- ▨ Reimpermeabilización de cubierta
- * Cubierta plana transitable con prueba de llenado
- * Cubierta plana transitable restituida según C.P.P. (incluye realización de impermeabilización)
- Junta de dilatación estructural
- ▨ Restitución de pavimento en mal estado (roturas)
- ▨ Pavimento sin rejuntado en borde
- ▨ Desplome, giro, asientos y fisuras en muros
